Comune di Alagna

Casa Volpi - Via Valeggio

INDAGINI STRATIGRAFICHE E ANALISI DELLO STATO DI CONSERVAZIONE DELLE FACCIATE ESTERNE POSTE IN INTERNO CORTILE

RELAZIONE STRATIGRAFICA/FOTOGRAFICA

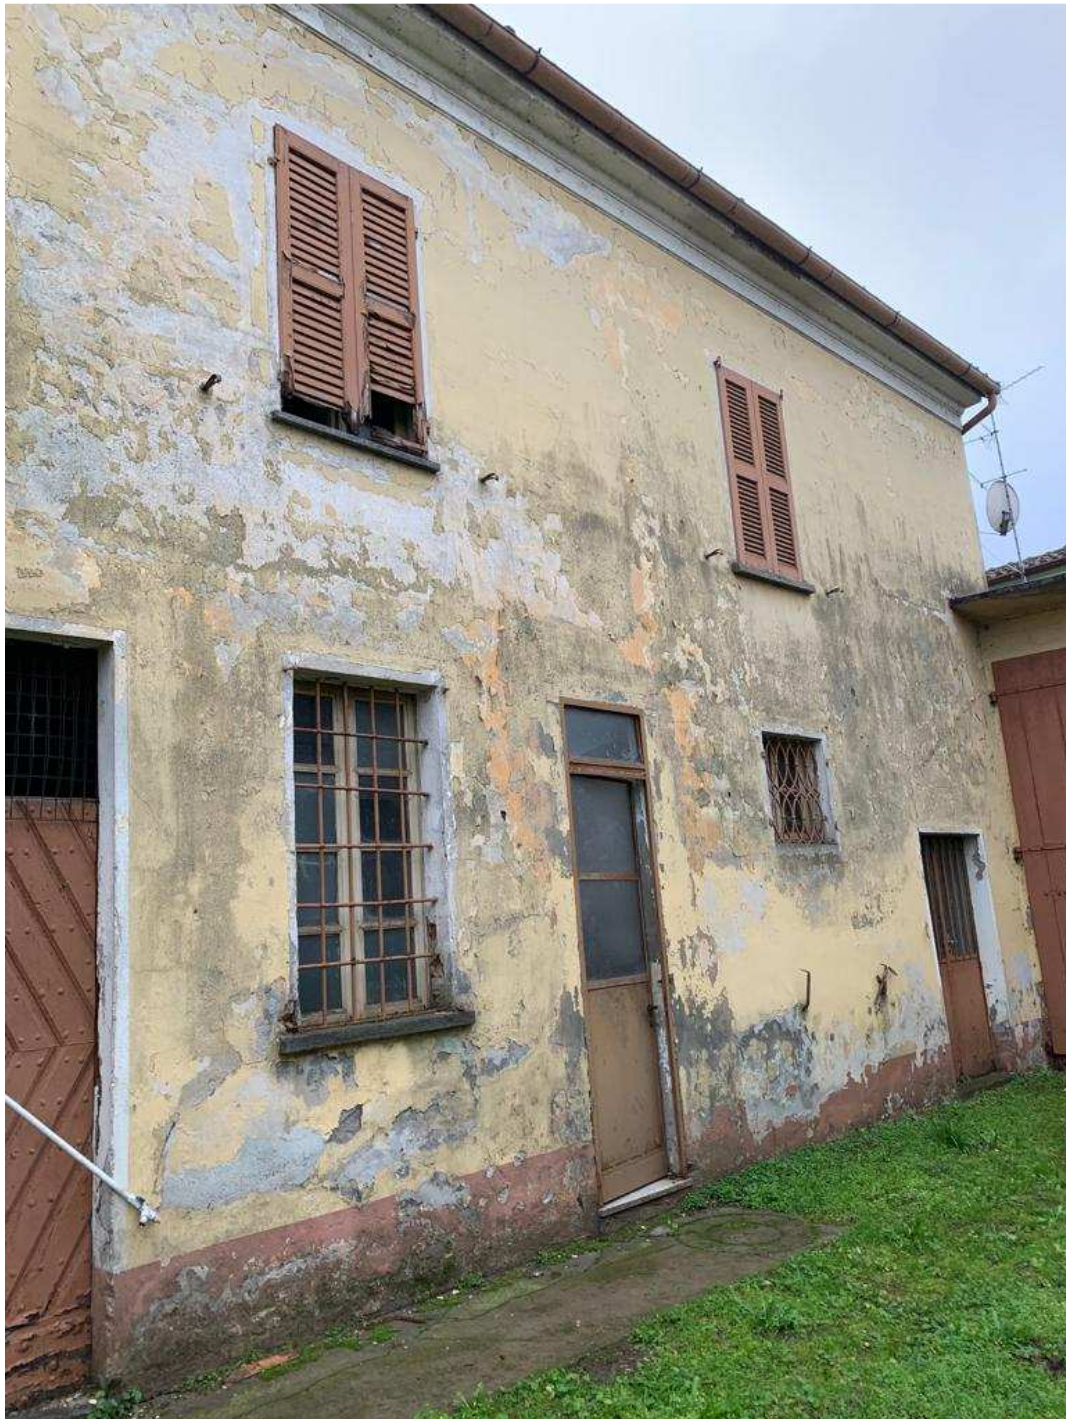
**INTERNO CORTILE
FACCIATA NORD**

Intonaco fortemente degradati

Come metodologia d'intervento sulle superficie delle facciate esterne si consiglia l'asportazione della pittura in distacco attraverso l'uso di raschietti ed il successivo preconsolidamento delle medesime con idoneo prodotto.

Andranno successivamente asportate le porzioni di malta incoerente a base cementizia e risarcite in malta idonea, a calce, applicata a più cicli.

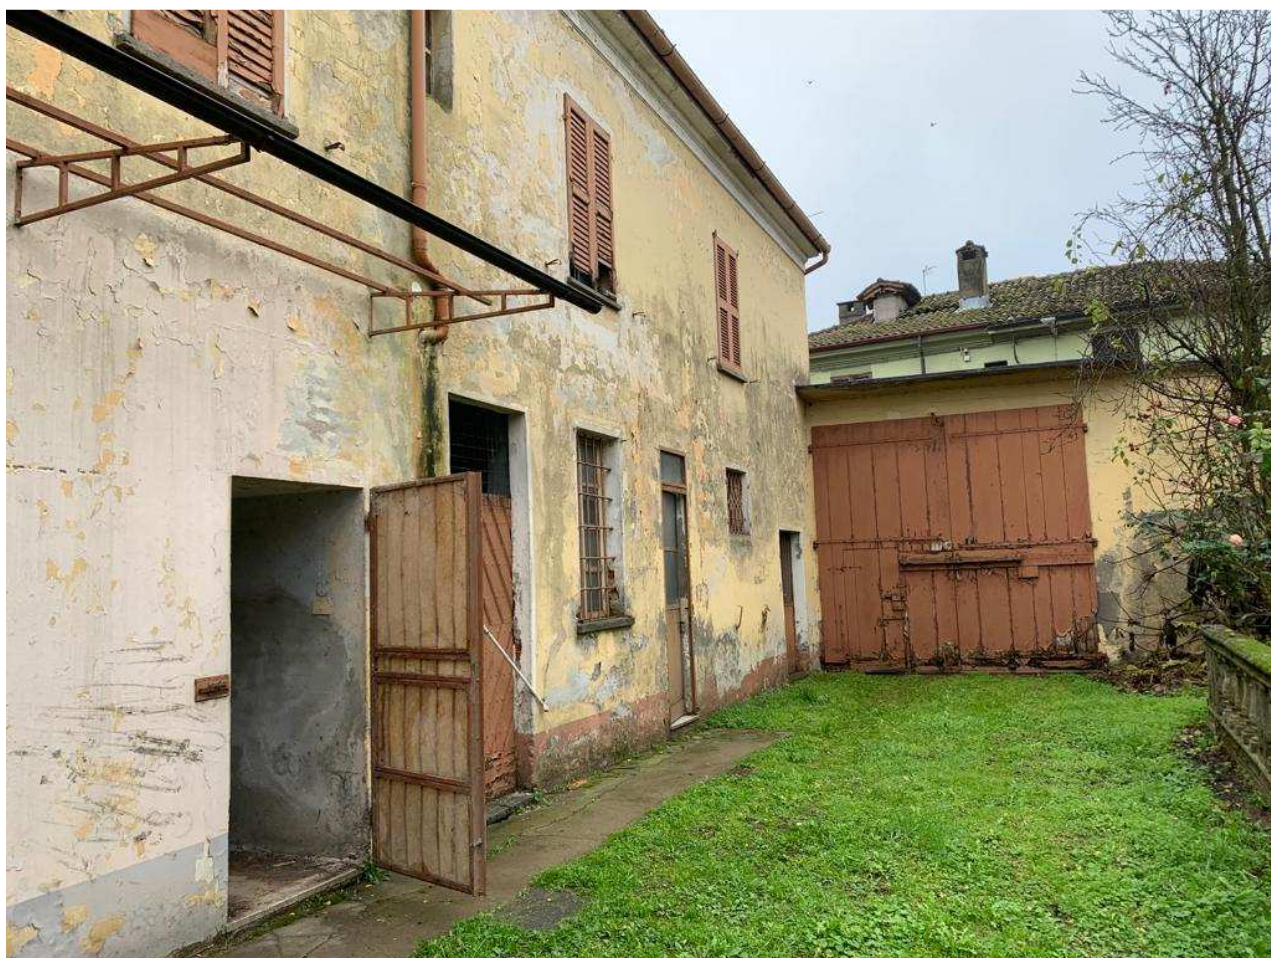
Presenza di distacchi , annerimenti e formazione di muschi

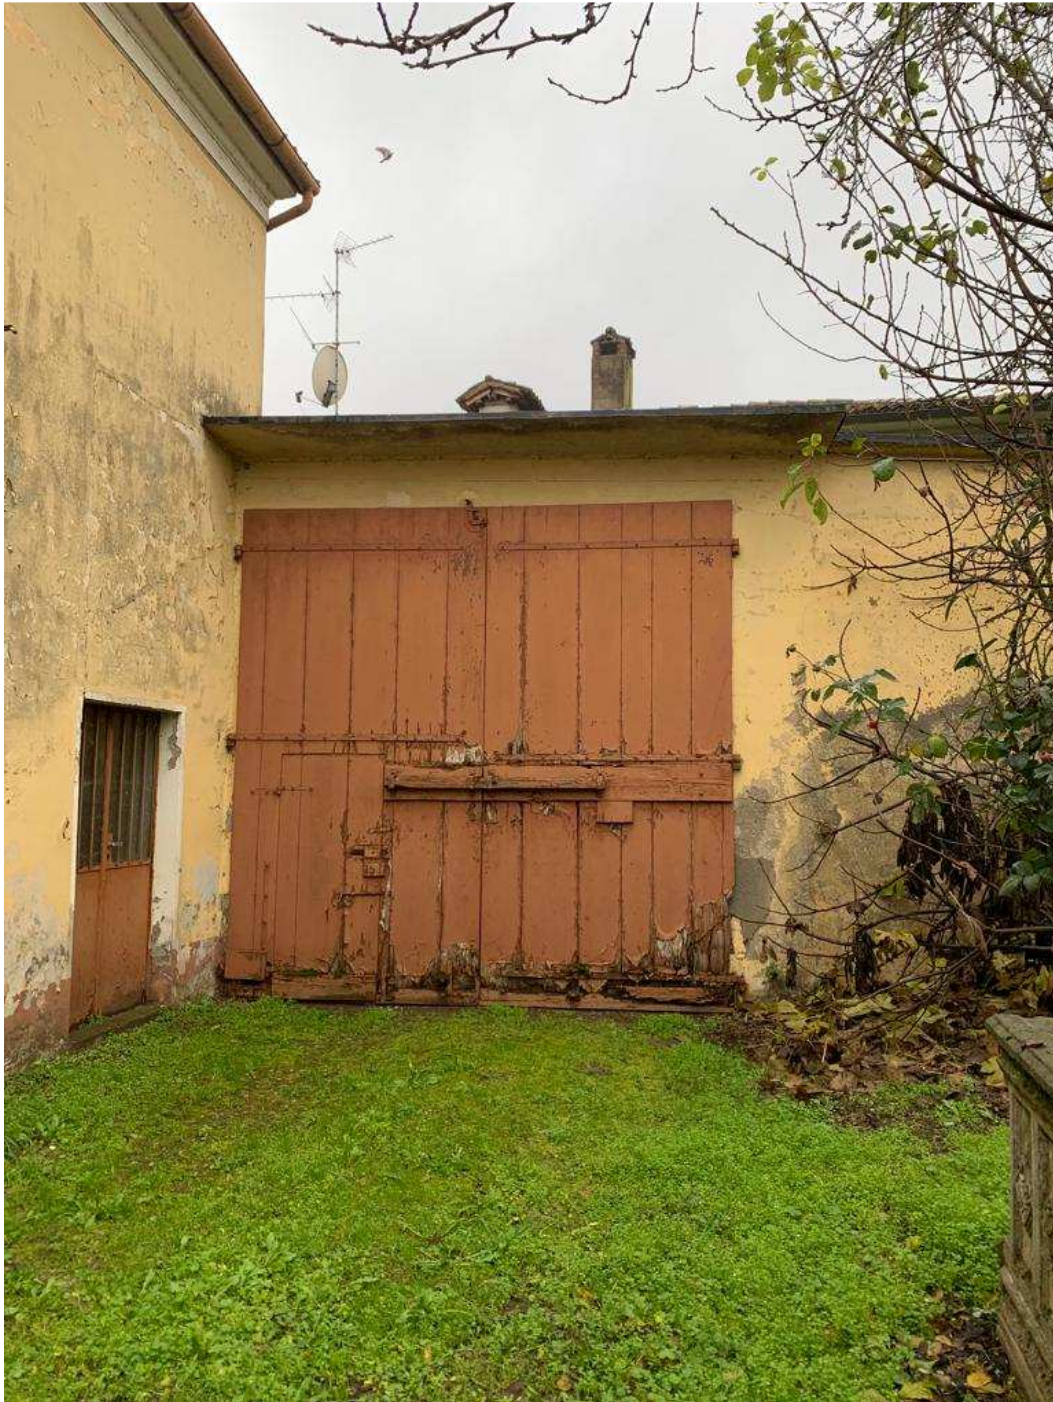
PORTONE INGRESSO PRINCIPALE

In legno di pioppo trattato con pittura di colore marrone;
ferramenta da sostituire

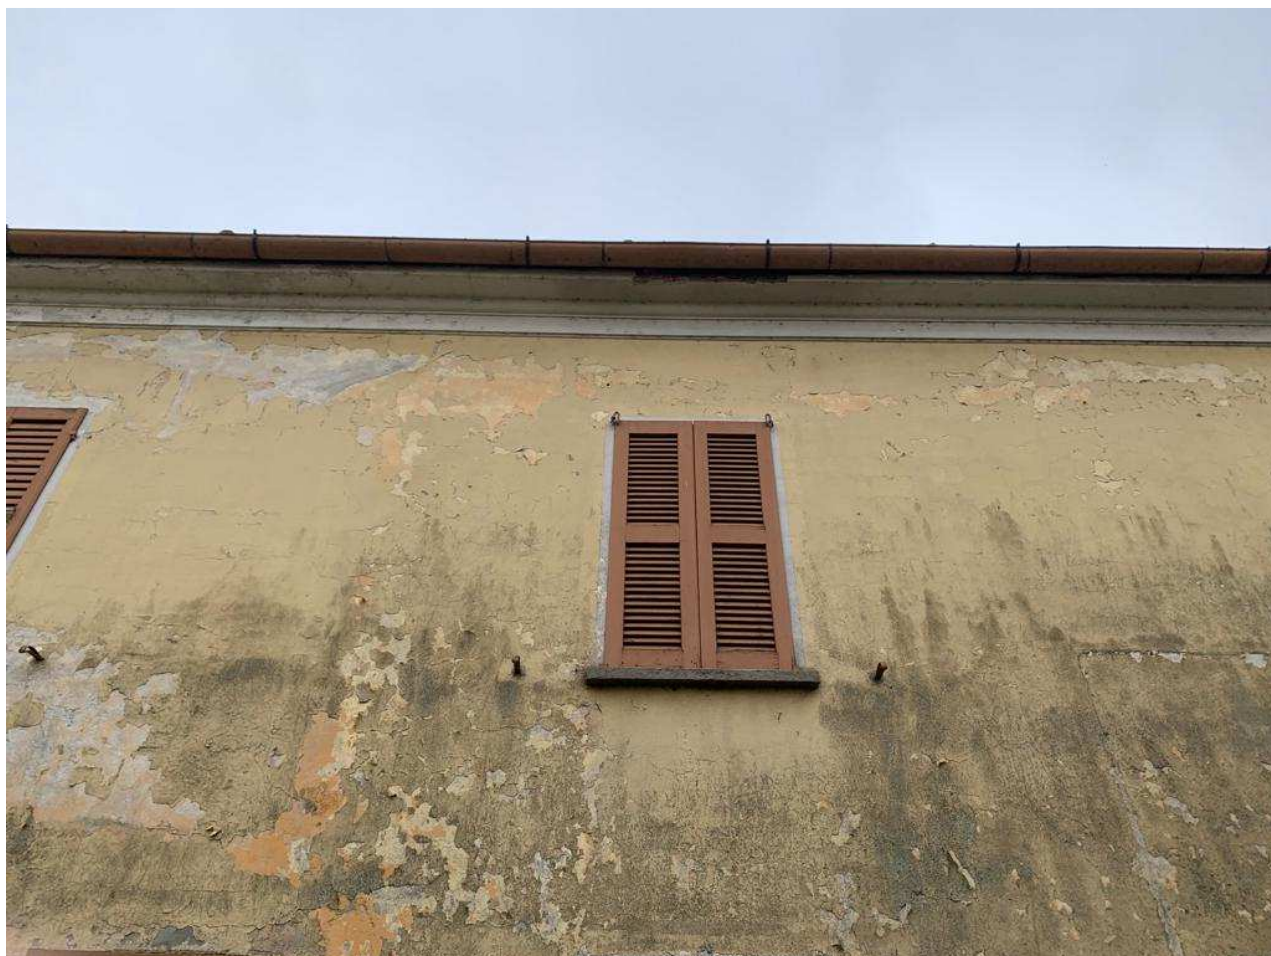
Caratteristiche del degrado : annerimenti dovuti a polveri e smog,
distacco di pellicola pittorica, crepe e fessurazioni

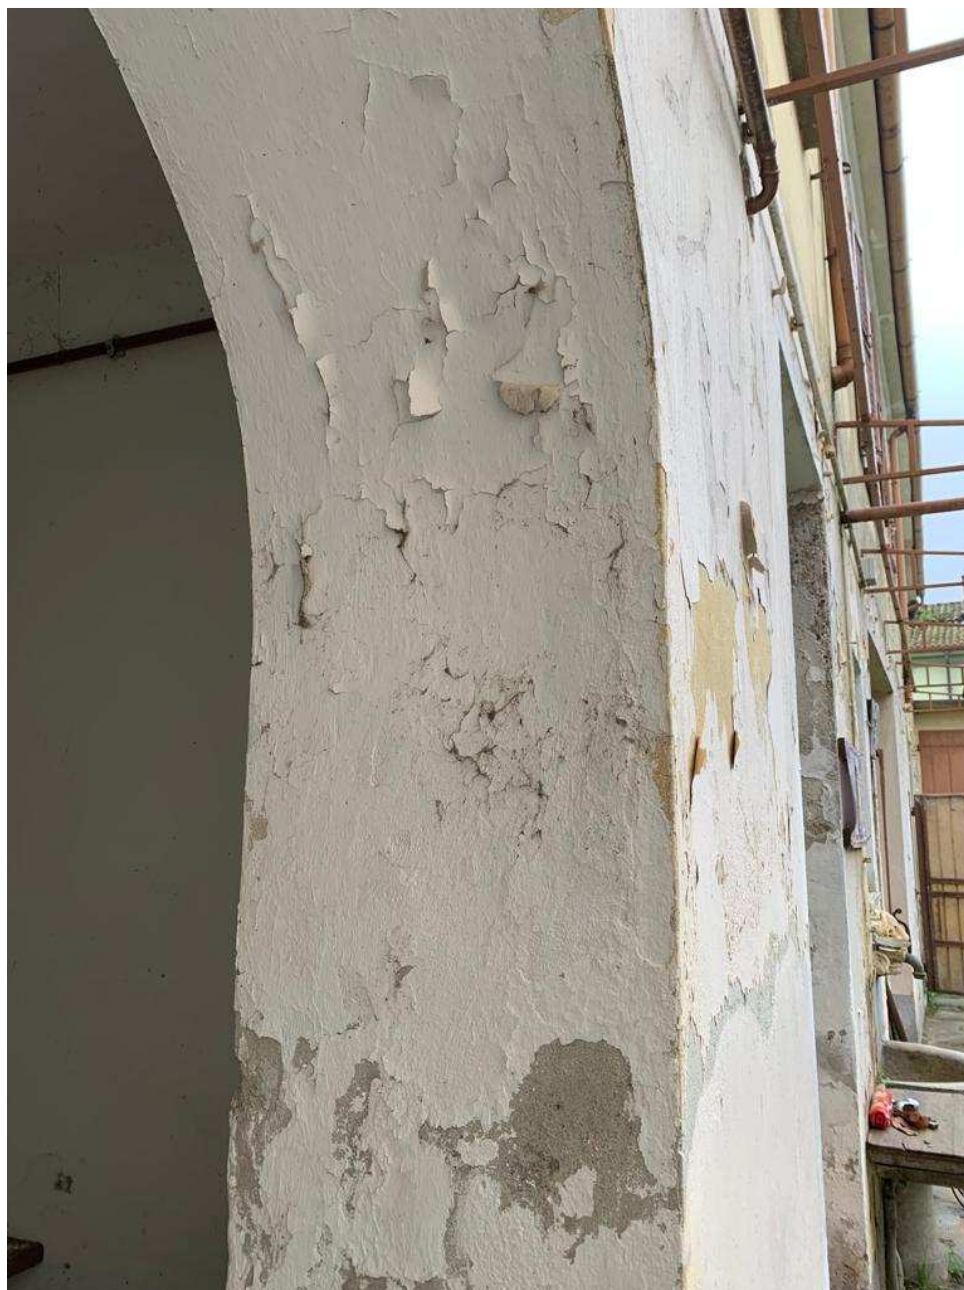
Particolare ammaloramento intonaco

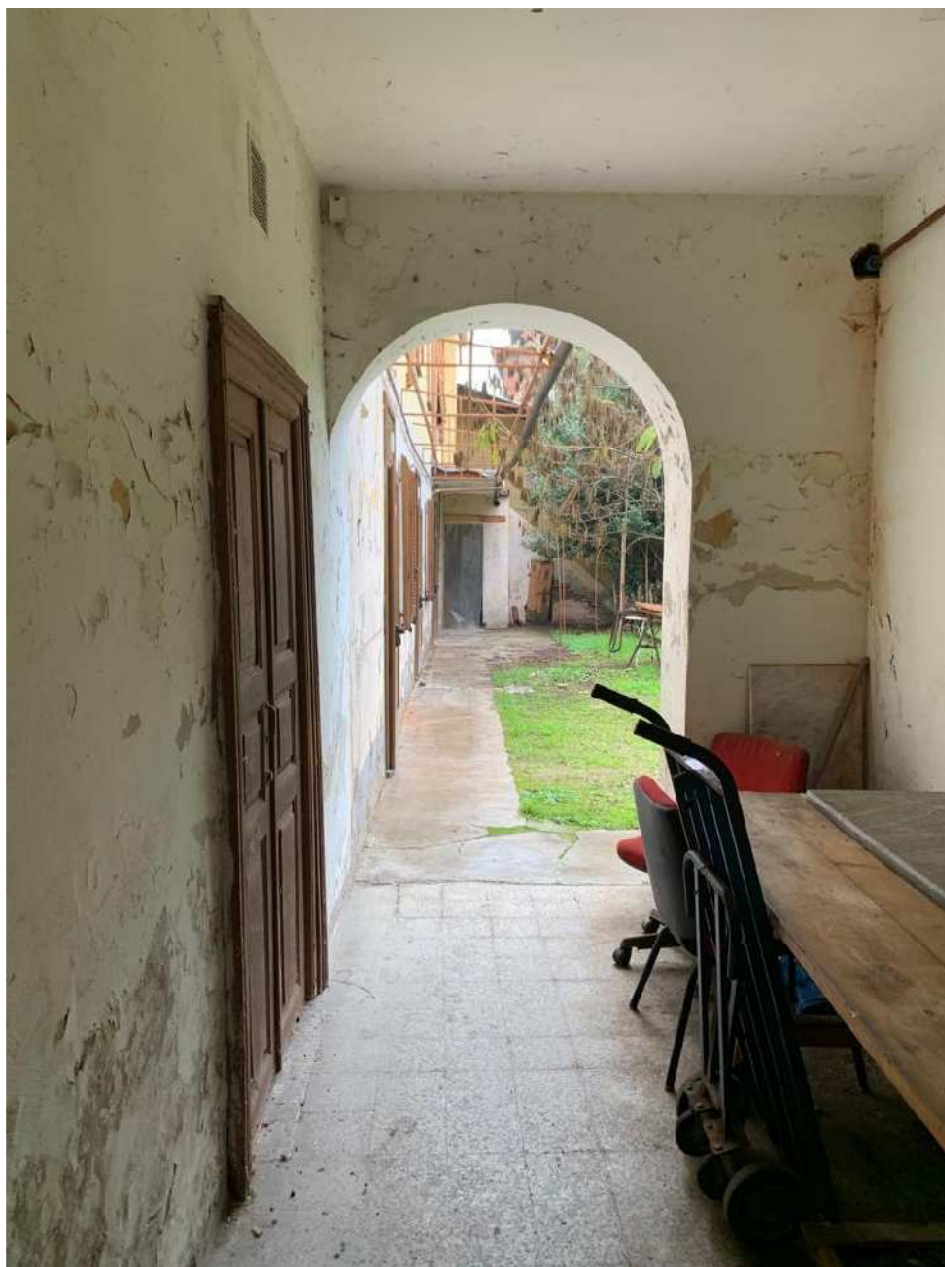
Stato di forte degrado

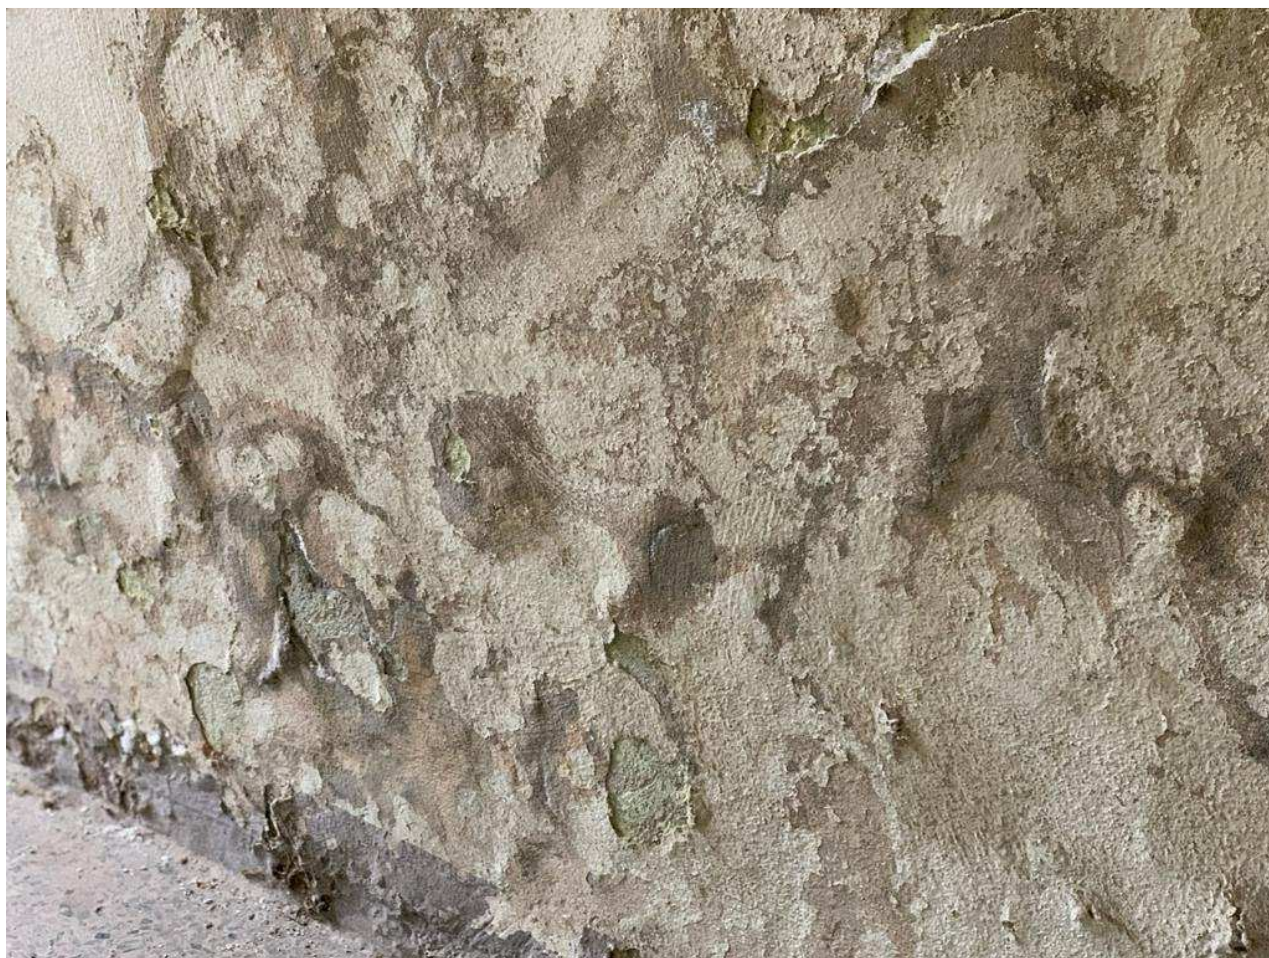
Malta cementizia e formazione di efflorescenze saline

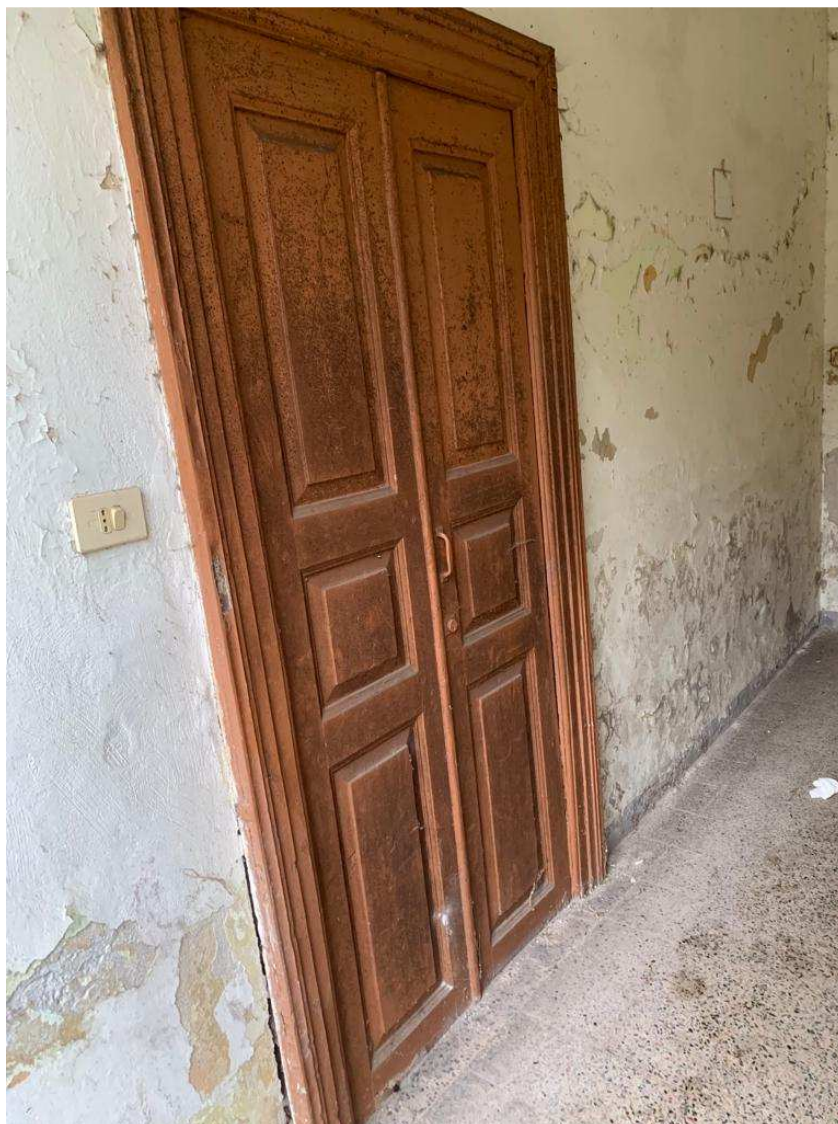
Porta in legno di pioppo dipinto con prodotto a tempera colore marrone chiaro

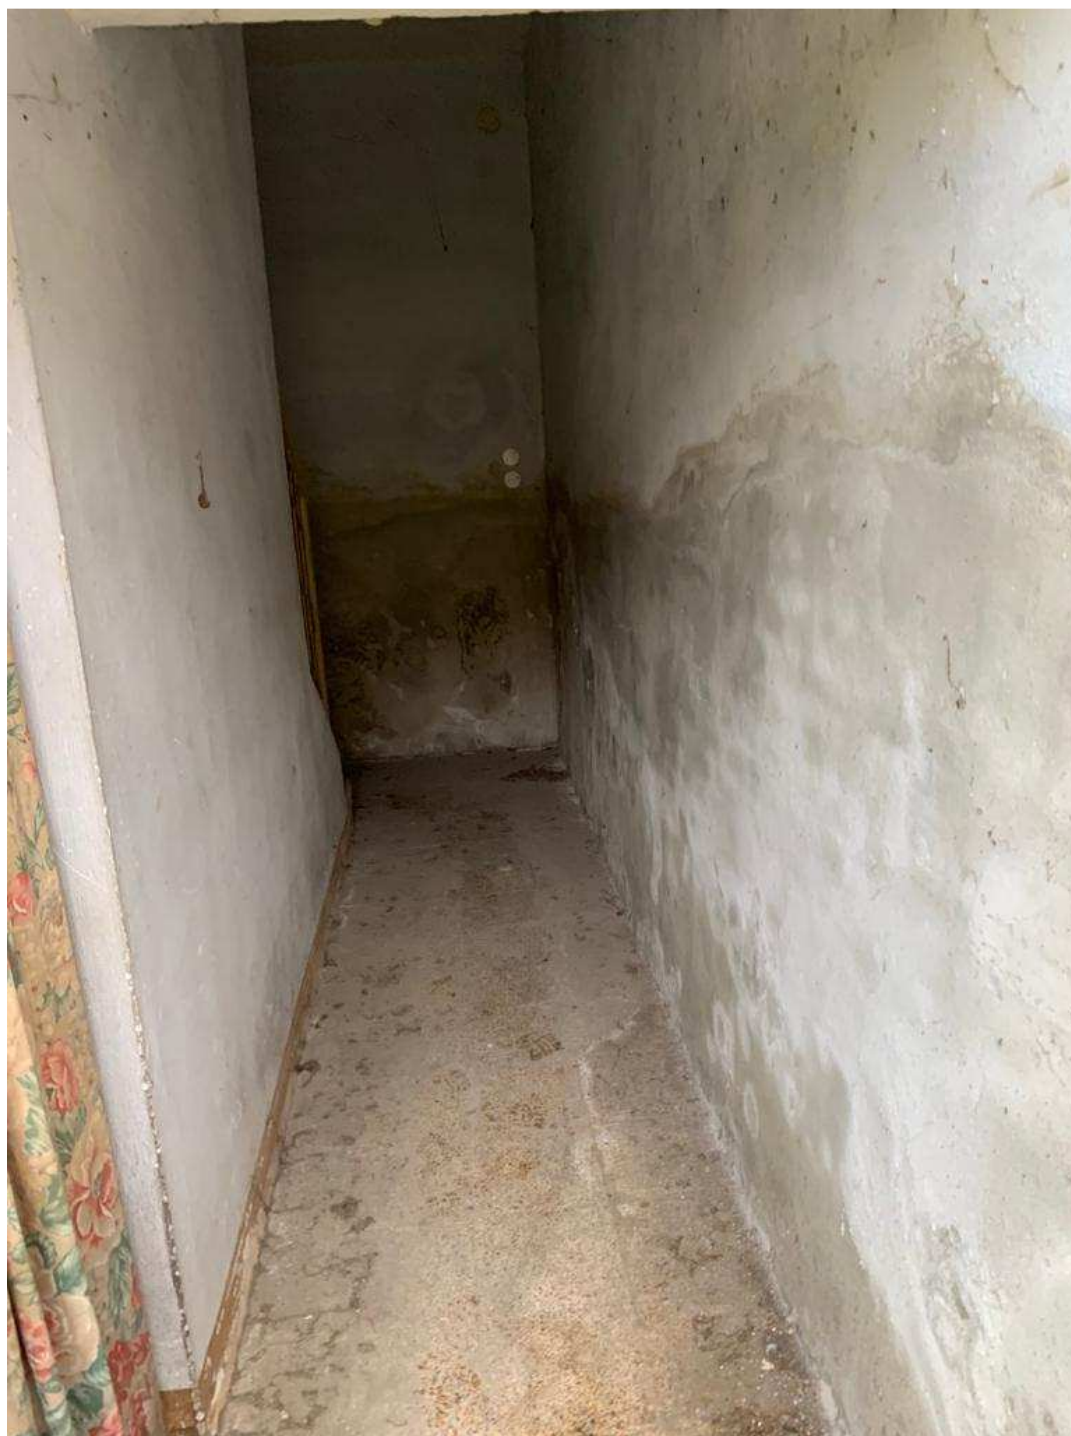
Murature cementizie con forte presenza di umidità e formazione di Sali

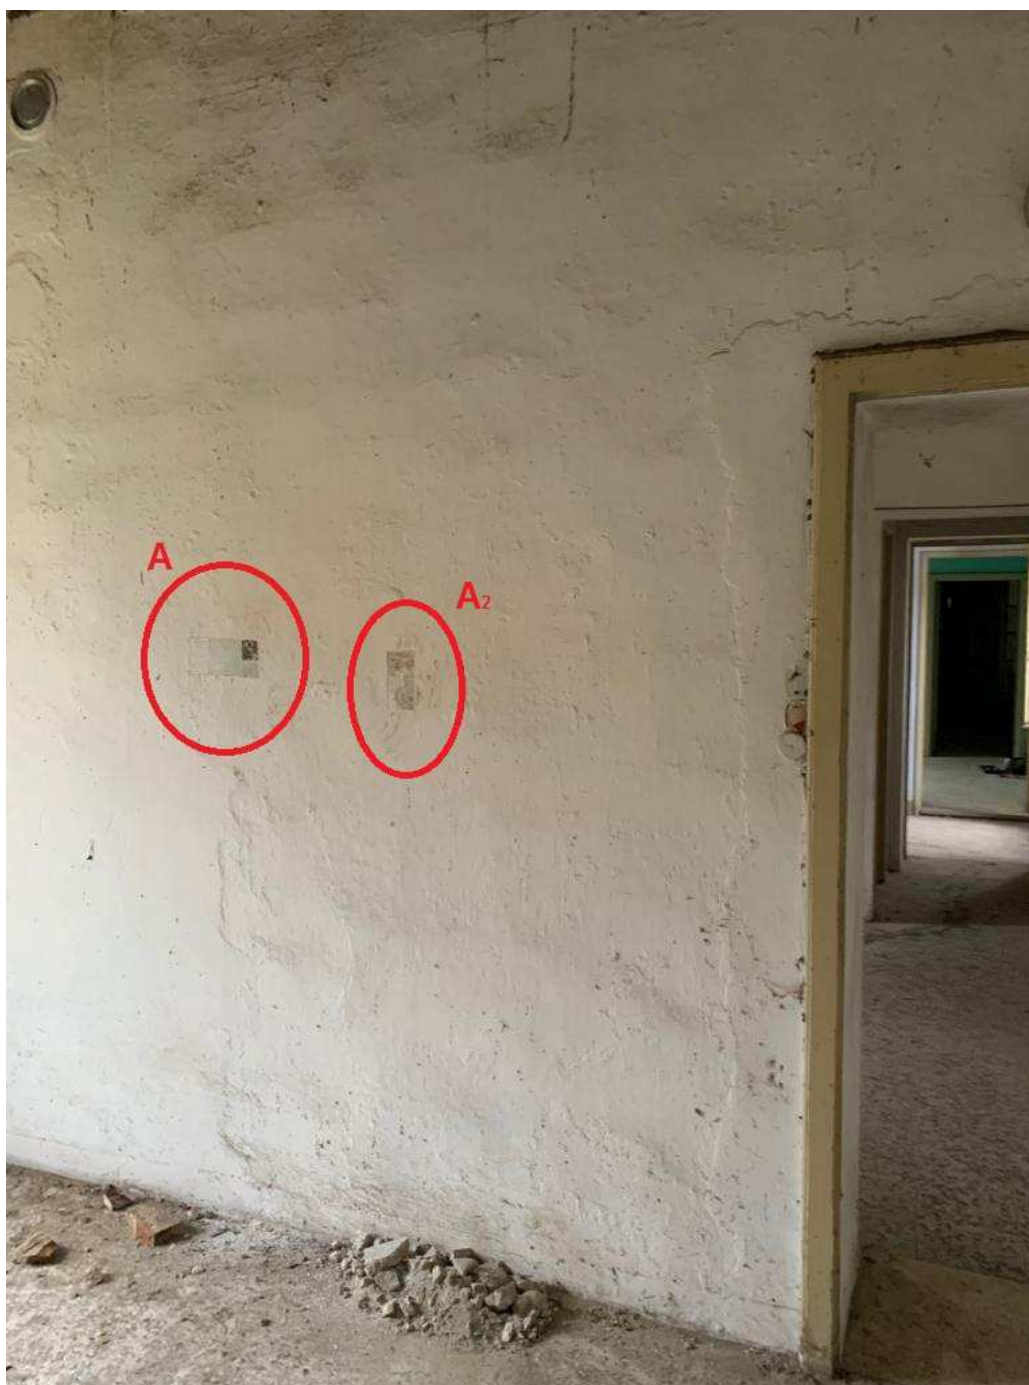
SAGGIO A)

Strato 1 : pittura lavabile per interni colore bianco

Strato 2 : fondo di preparazione alla pittura a tempera bianca

Strato 3/4 : pittura a tempera colore verde chiaro

Strato 5/6 : pittura a tempera colore nero (tipo pece – zona canna fumaria);
 fondo a mattone

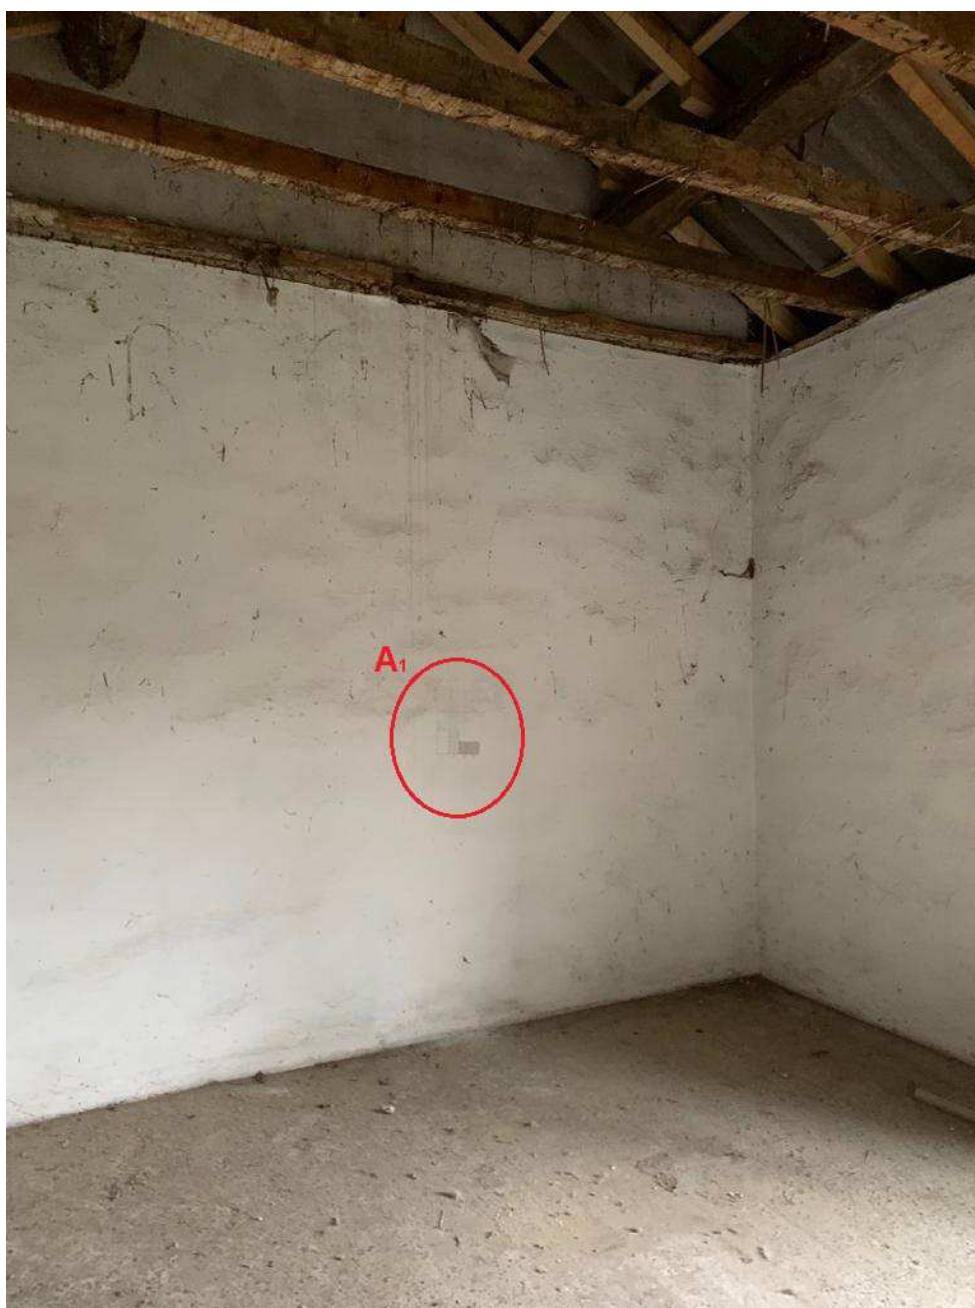
SAGGIO A1)

Strato 1 : pittura lavabile per interni colore bianco

Strato 2 : pittura a tempera colore azzurro

Strato 3 : fondo di preparazione a calce bianca con tracce di pittura a tempera
colore verde chiaro

Strato 4: pittura a tempera colore marrone rosato chiaro

Strato 5: intonaco di fondo a base calce con inerte di media granulometria

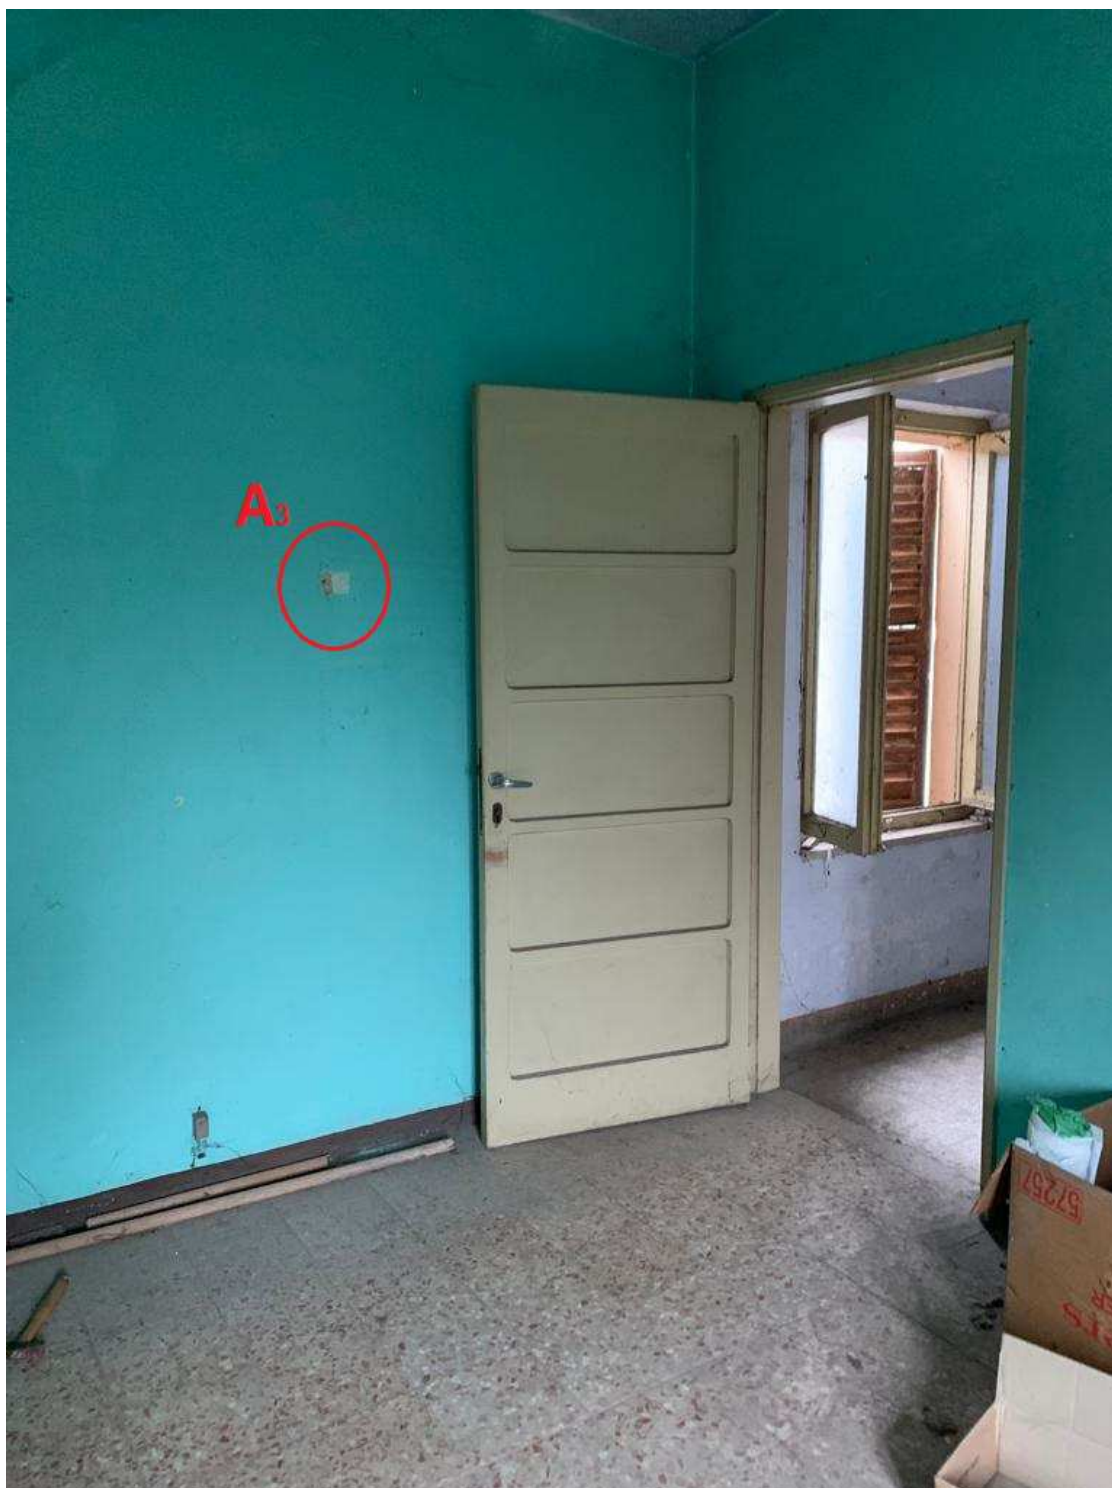
SAGGIO A3)

Strato 1 : pittura lavabile per interni colore tiffany

Strato 2 : intonaco recente effetto stabilitura

Strato 3 : fondo di preparazione a calce bianca con tracce di pittura a
tempera colore verde chiaro

Strato 4: pittura a tempera colore marrone rosato chiaro

Strato 5: intonaco di fondo a base calce con inerte di media granulometria

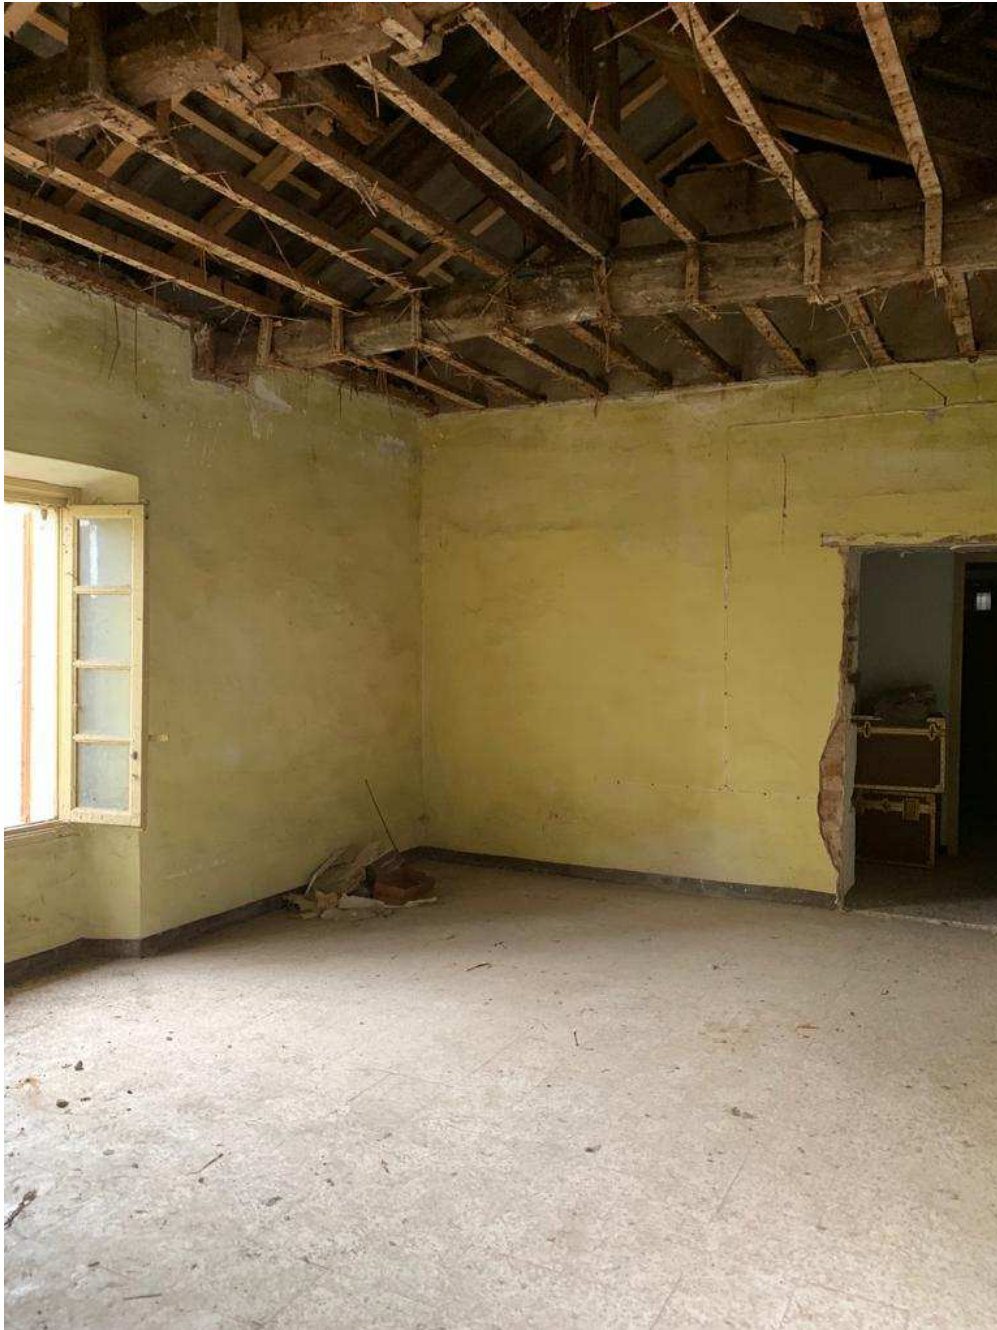
SAGGIO A4)

Strato 1 : pittura a tempera per colore giallo intenso

Strato 2 : fondo di preparazione colore bianco

Strato 3/4 : pittura a tempera colore marrone rosato chiaro e fondo di
preparazione

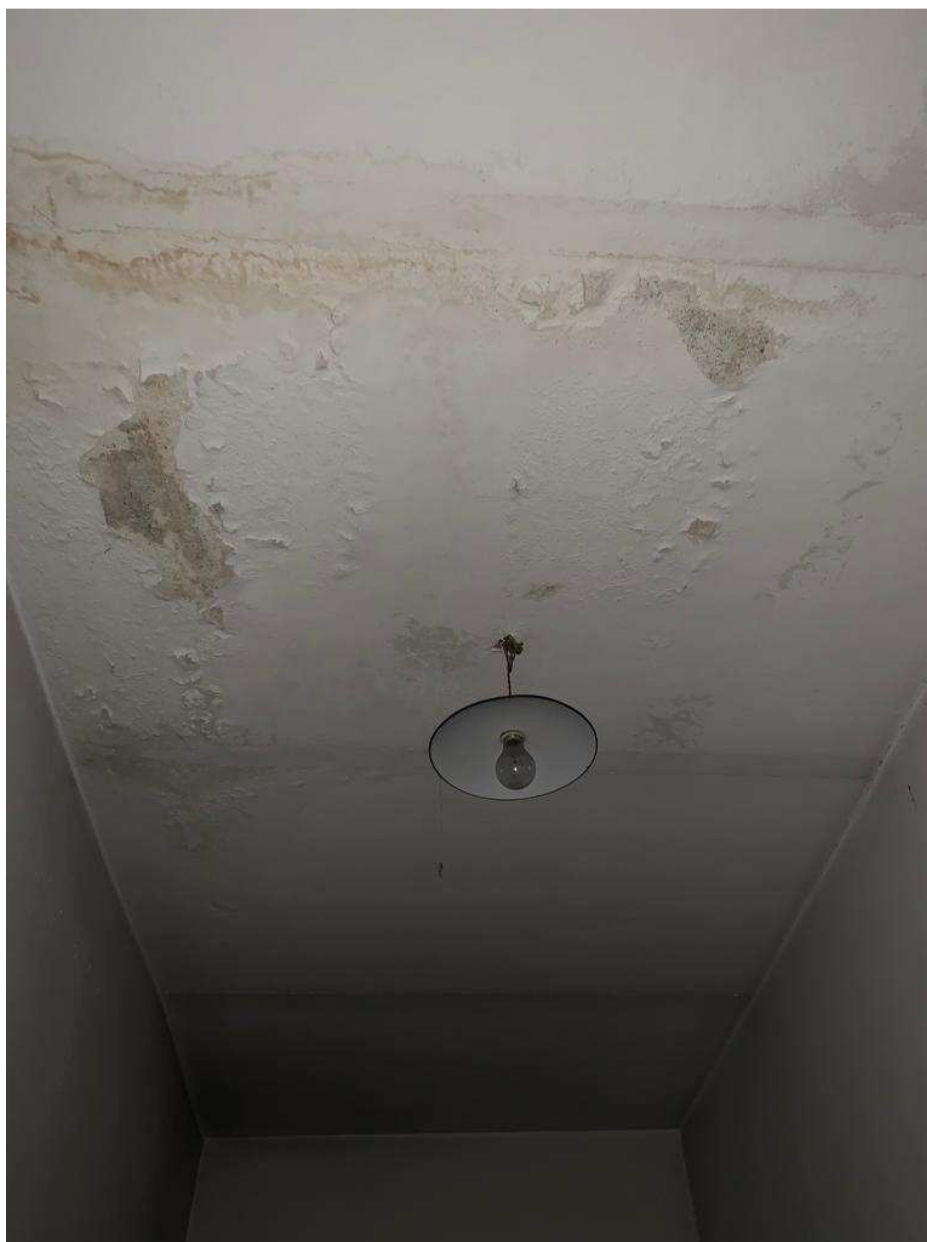
DISIMPEGNO

Soffitto ammalorato da infiltrazioni di acqua meteorica

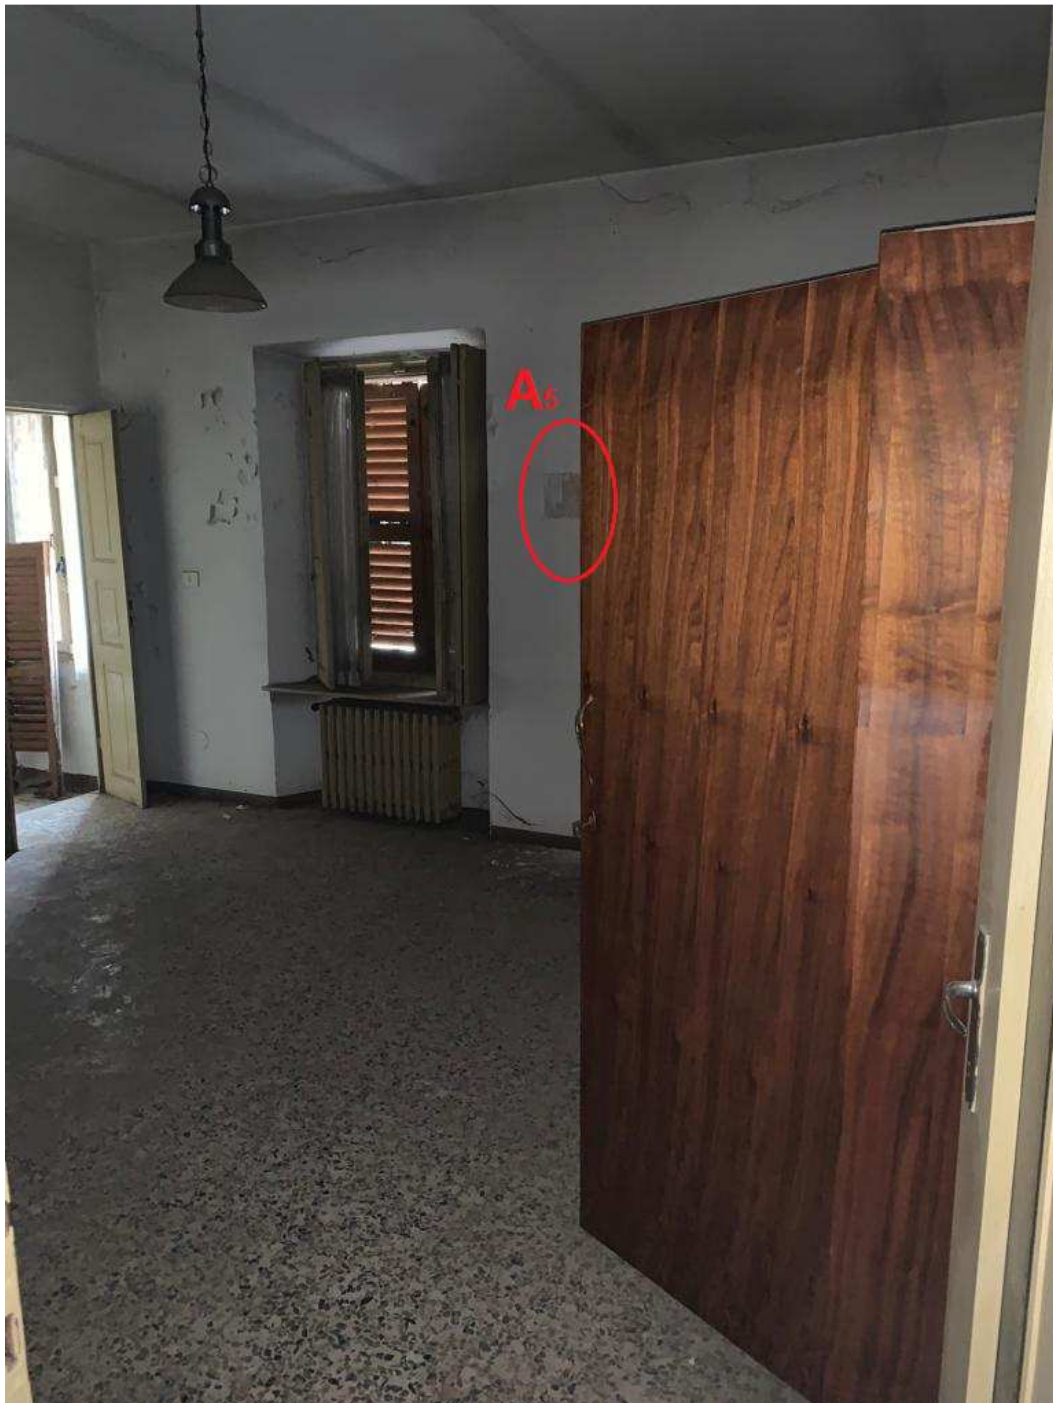
SAGGIO A5)

- Strato 1 : pittura lavabile per interni colore bianco
Strato 2 : pittura a tempera colore grigio
Strato 3/4 : pittura a tempera colore marrone rosato chiaro e fondo di
 preparazione

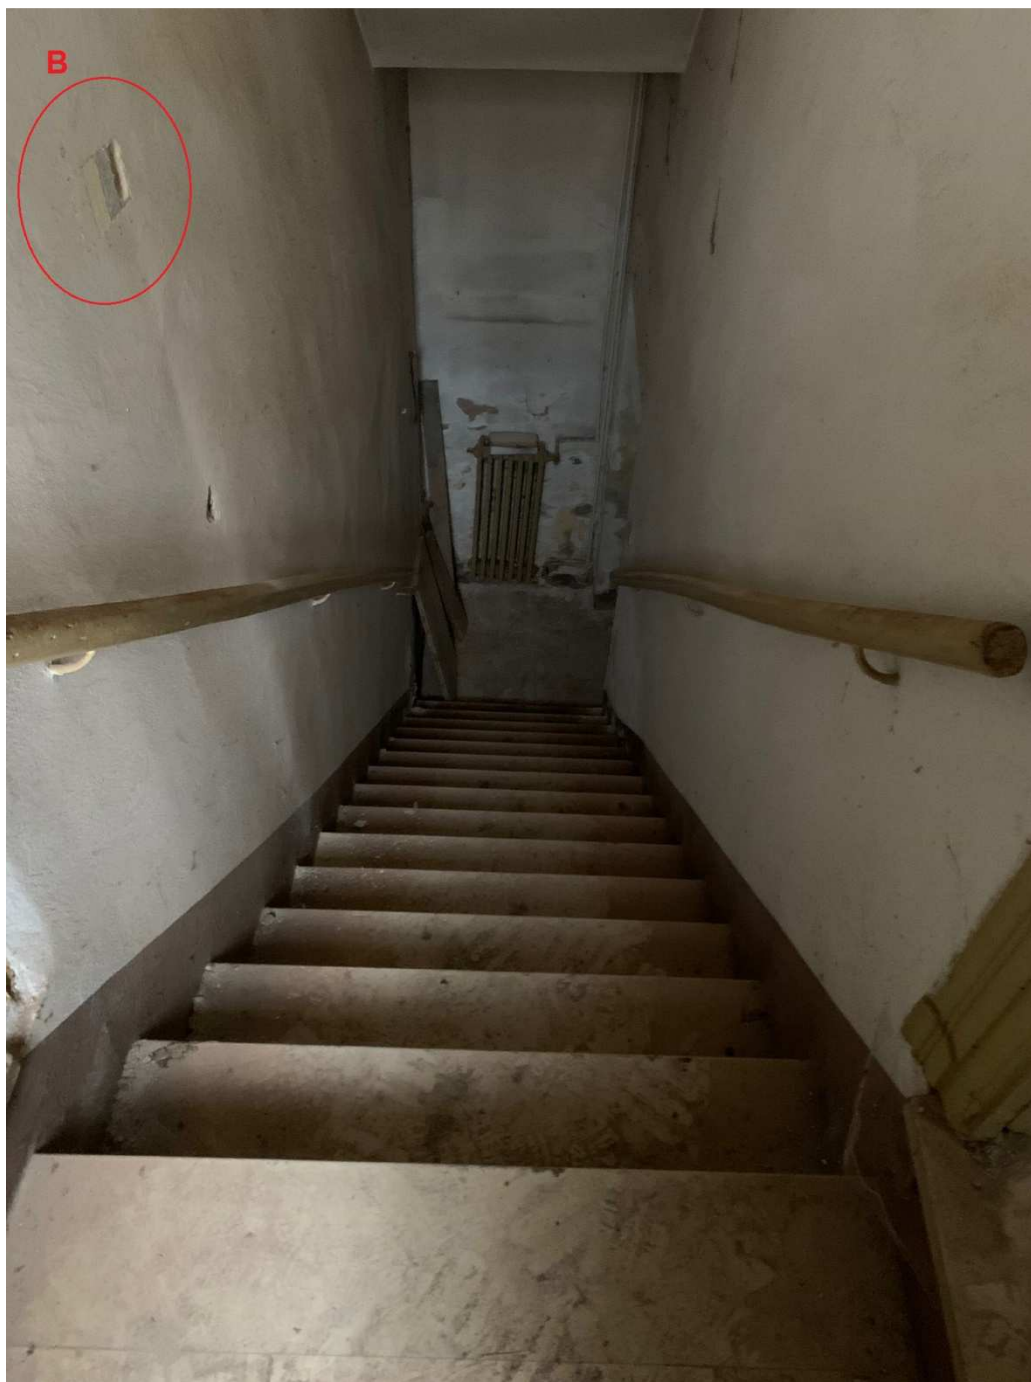
SAGGIO B)

- Strato 1 : pittura lavabile per interni colore bianco
Strato 2 : pittura a tempera colore giallo intenso
Strato 3: pittura a calce colore grigio scuro
Strato 4: intonaco a base calce e cocchiopesto spessore 5 cm circa

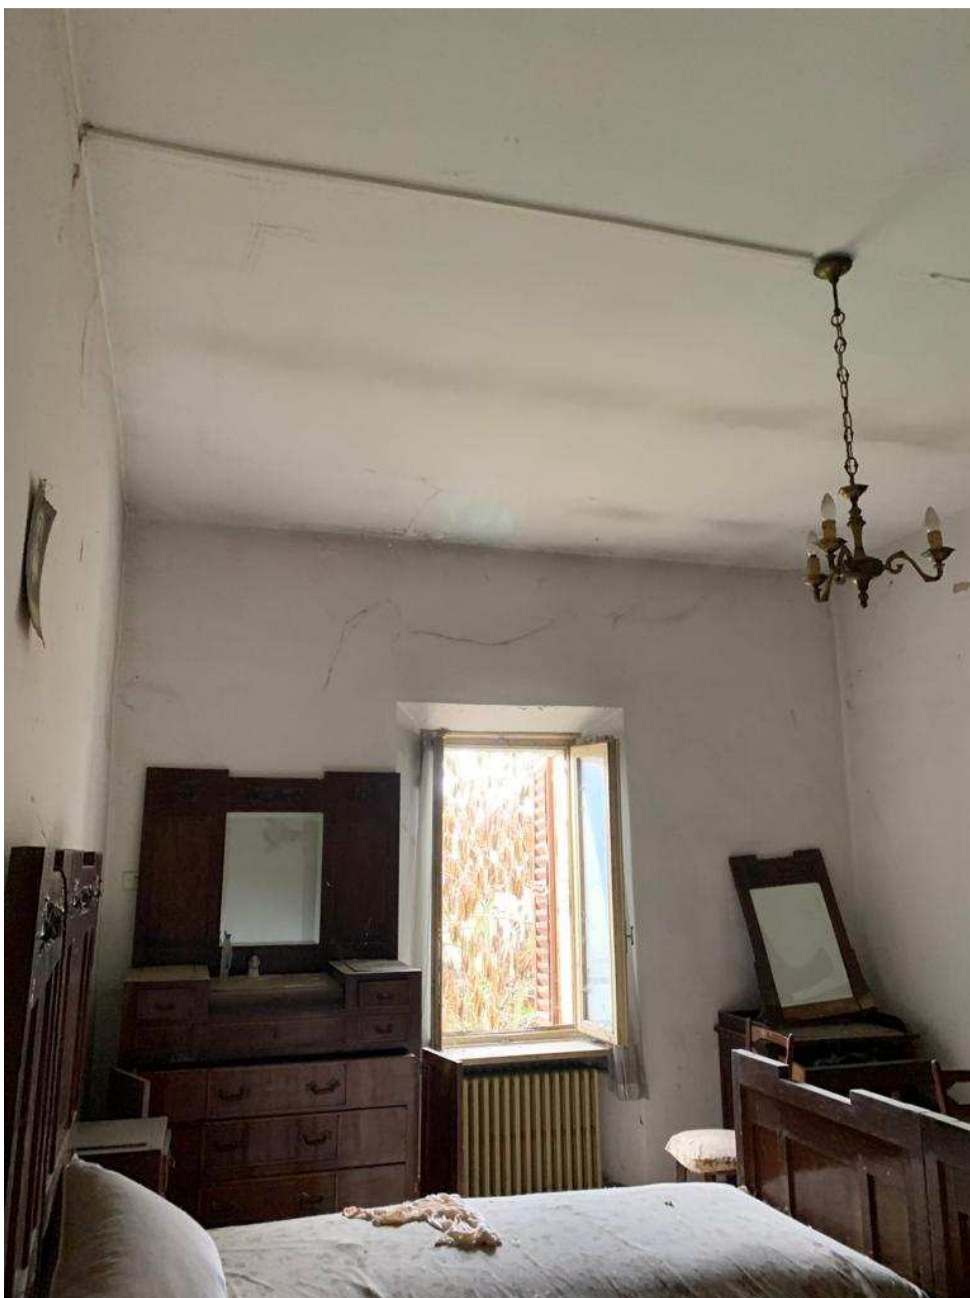
SAGGIO B1)

Strato 1 : pittura lavabile per interni colore bianco

Strato 2 : pittura a tempera colore rosa arancio

Strato 3: pittura a calce colore grigio scuro

Strato 4: intonaco a base calce e inerte fine
