Comune di Alagna

Casa Volpi - Via Valeggio

INDAGINI STRATIGRAFICHE E ANALISI DELLO STATO DI CONSERVAZIONE DELLE FACCIATE ESTERNE POSTE IN INTERNO CORTILE

RELAZIONE STRATIGRAFICA/FOTOGRAFICA

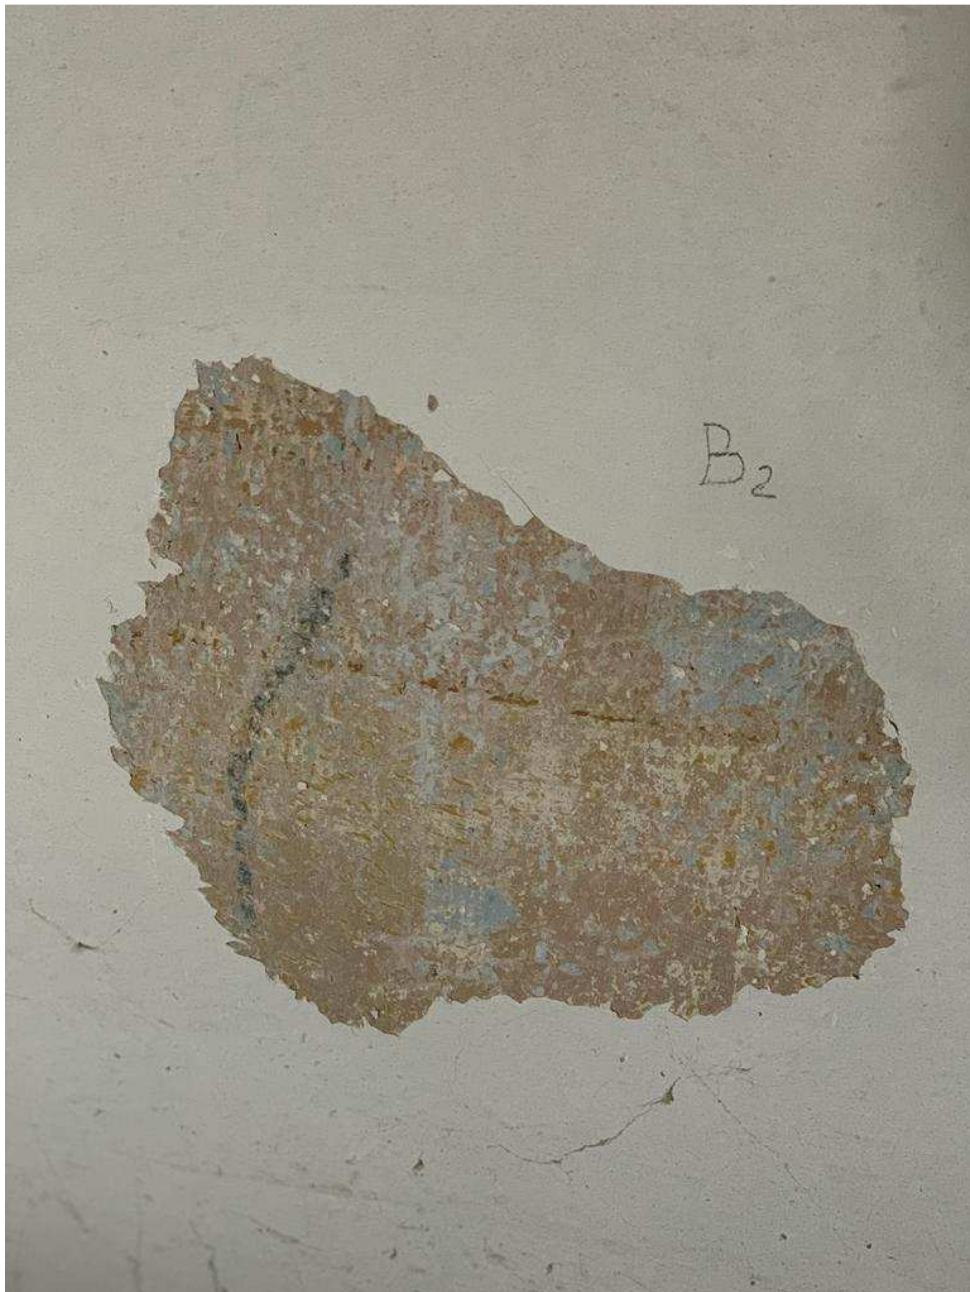
SAGGIO B₂)

Pellicola pittorica in distacco di pittura lavabile per interni colore bianco;
sottostante fondo originale e coloritura a tempera
colore marrone rosato chiaro

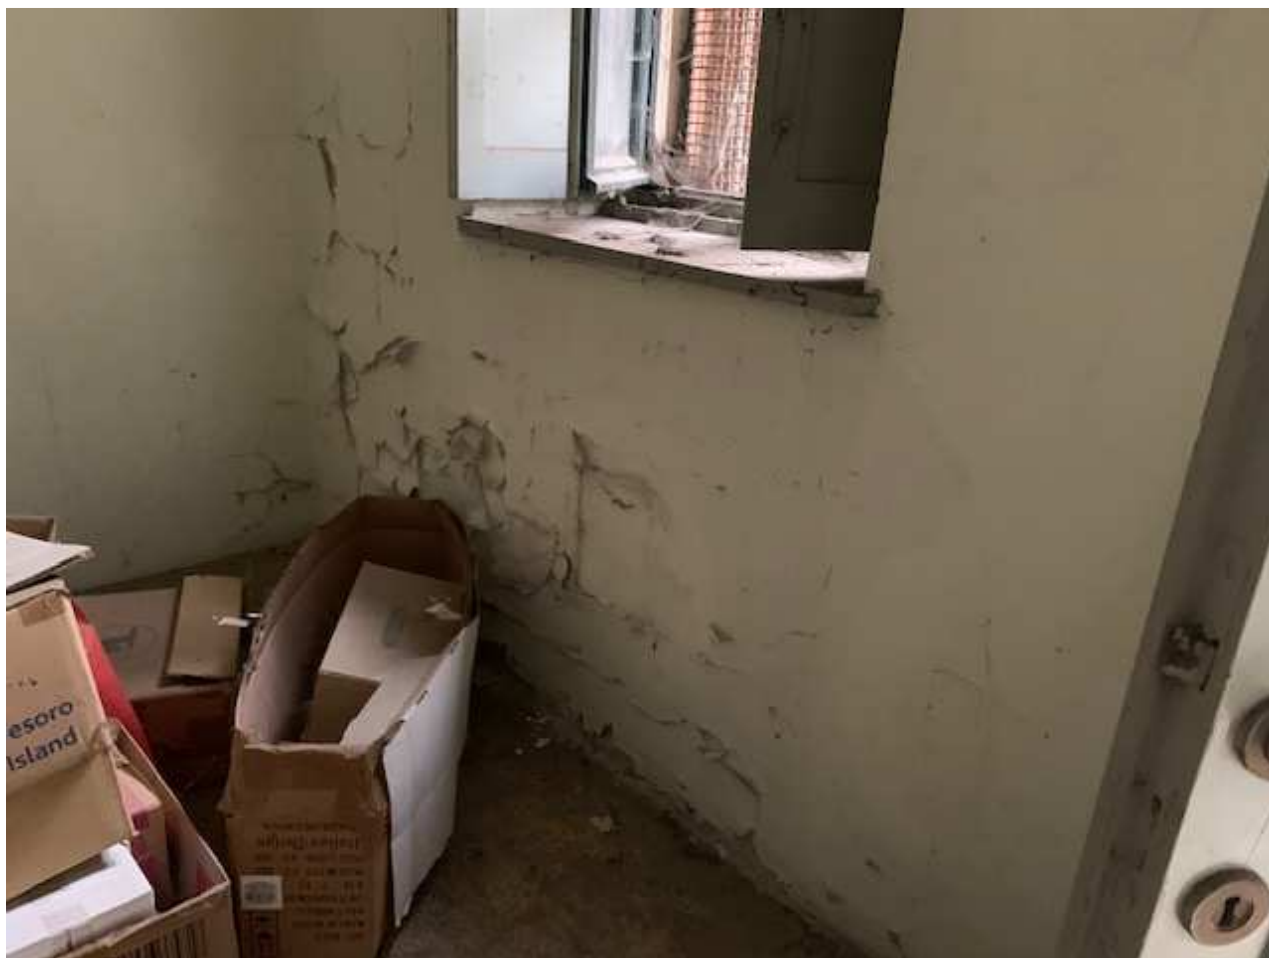
Particolare di pellicola pittorica in distacco e intonaco originale già fessurato

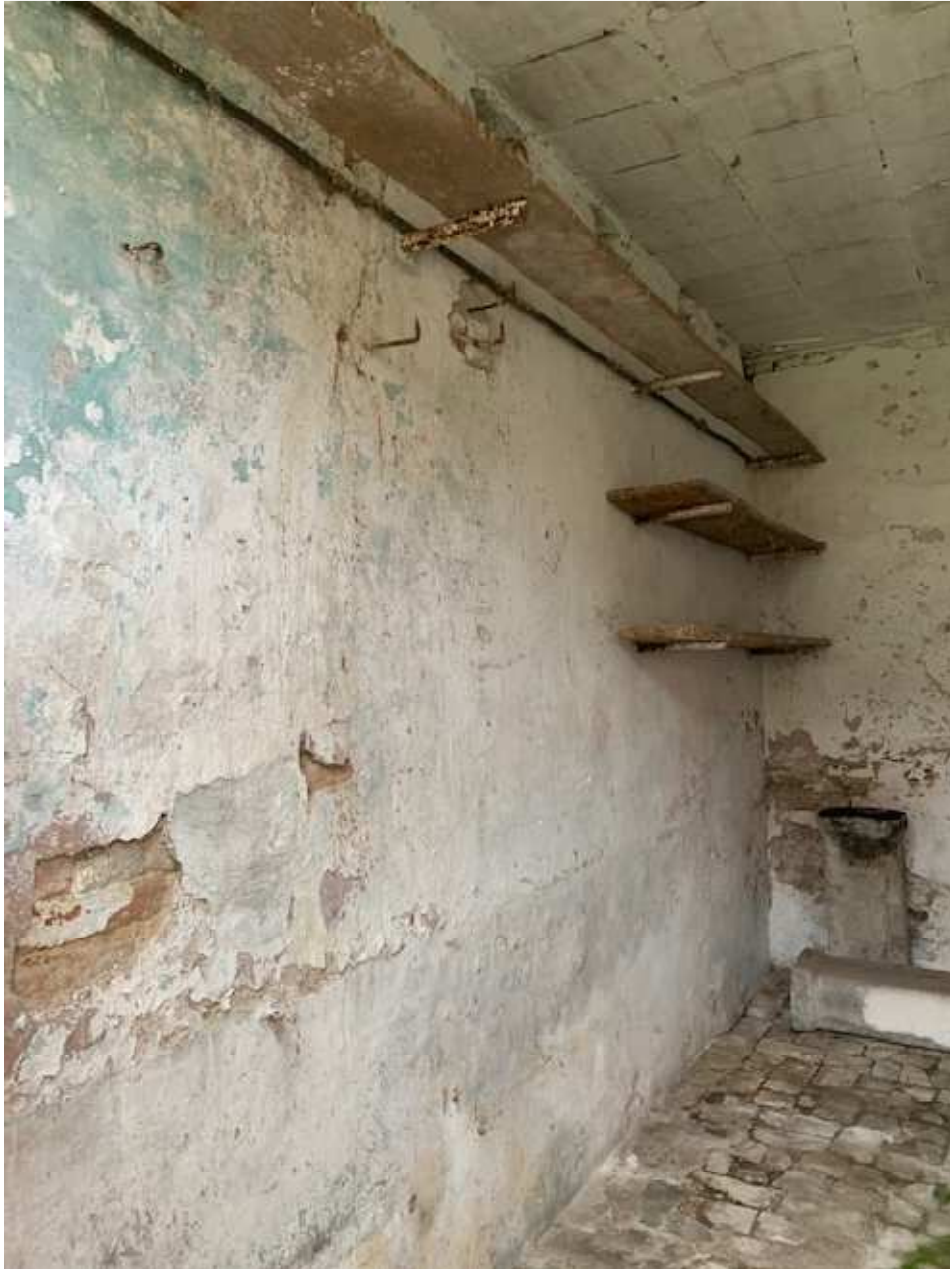
Ambiente interno dalle originali caratteristiche a livello delle murature e della pavimentazione in piastrelle di cotto; l'insieme è caratterizzato da un forte degrado e dall'attacco di sali e muschi

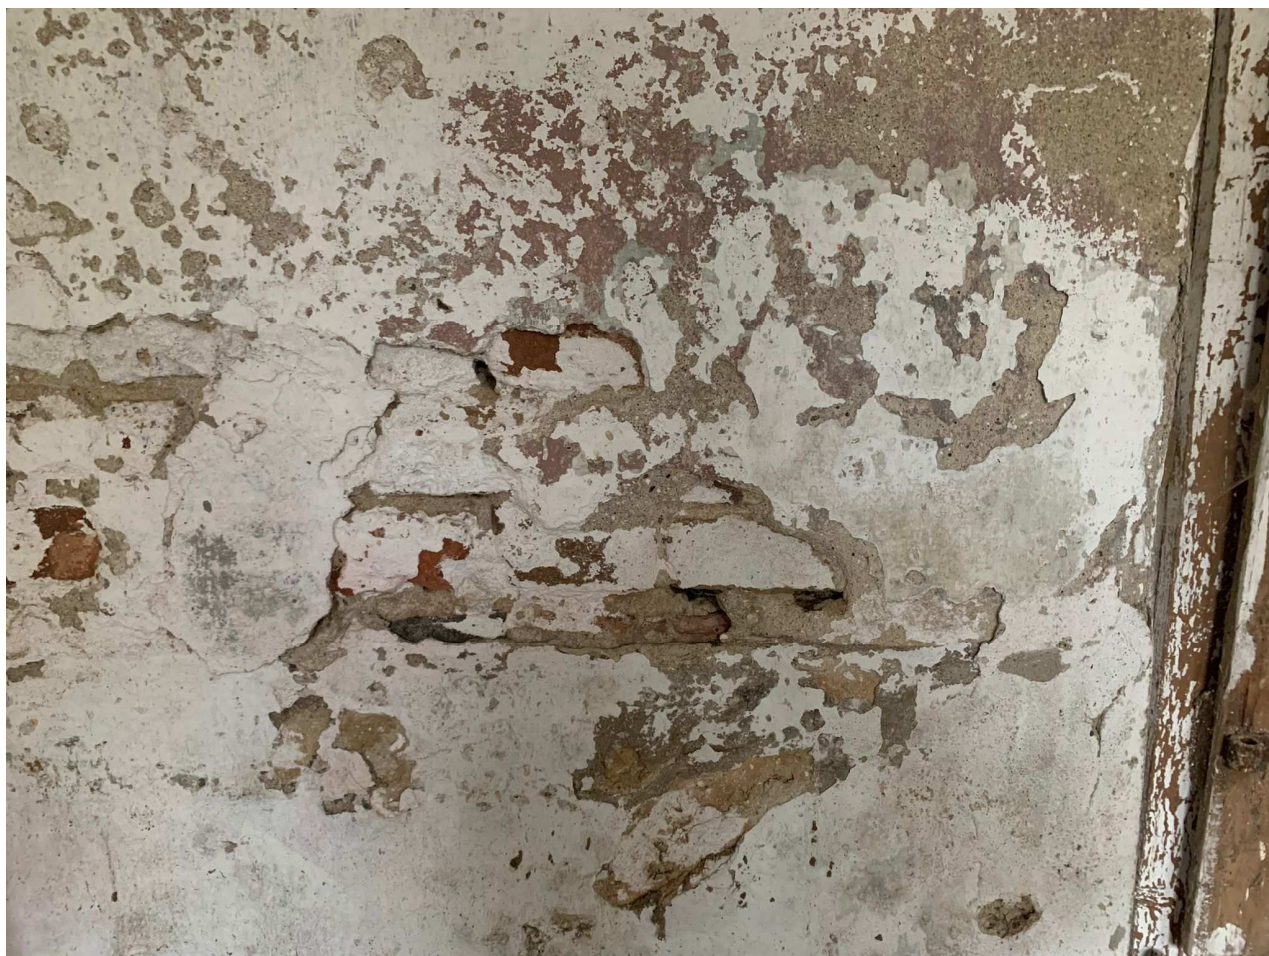
Elementi di degrado su parete con ampia presenza di malta cementizia;
sovrapposizione di pitturazioni a forte carica polimera in totale distacco

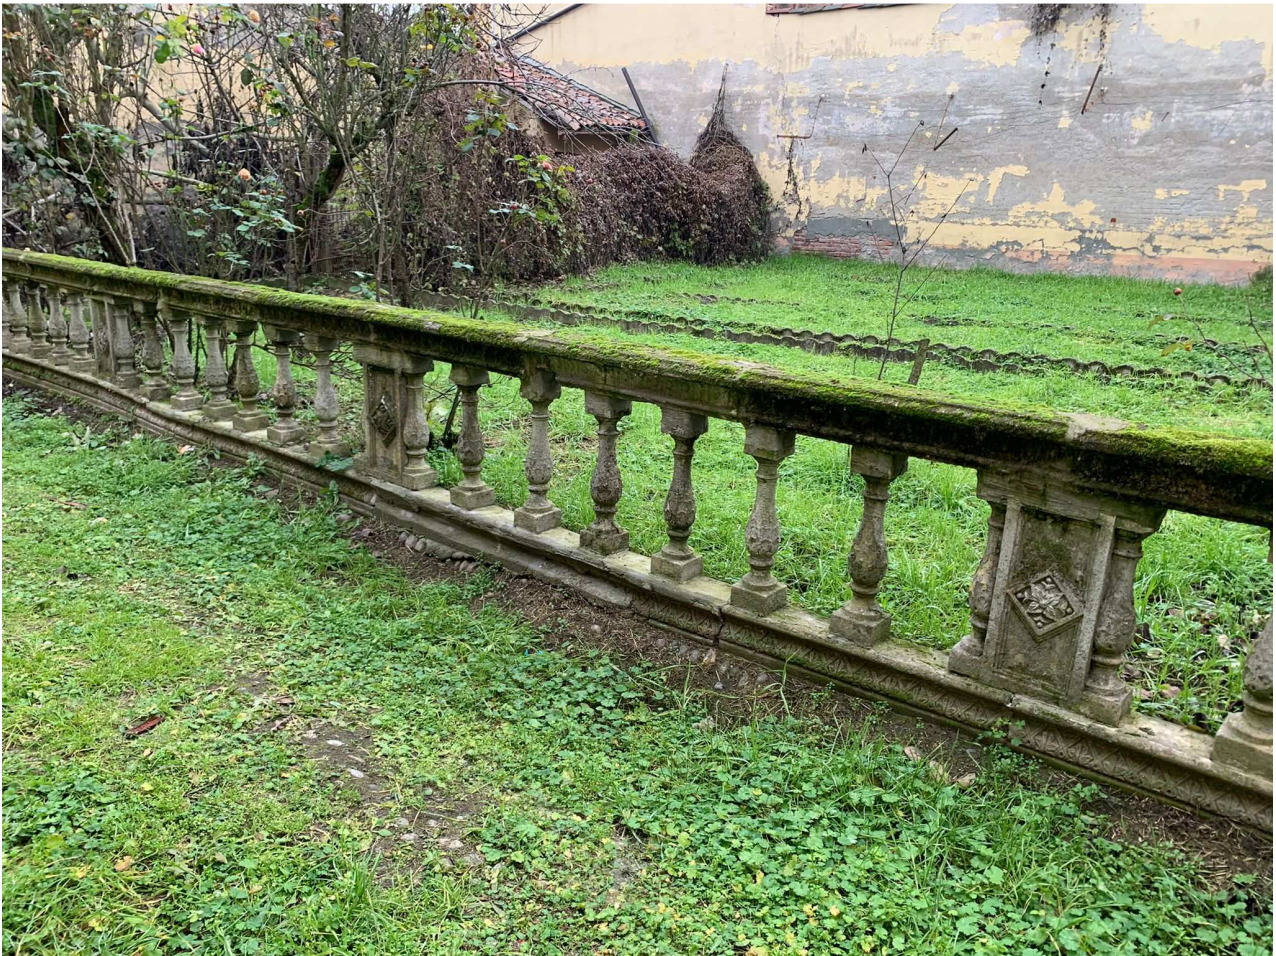
GIARDINO - BALAUSTRATA IN AGGLOMERATO

Immagine che rappresenta un forte degrado dovuto all'esposizione a intemperie e a sbalzi climatici
