Comune di Alagna

Casa Volpi - Via Valeggio

INDAGINI STRATIGRAFICHE E ANALISI DELLO STATO DI CONSERVAZIONE DELLE FACCIATE ESTERNE POSTE IN INTERNO CORTILE

RELAZIONE STRATIGRAFICA/FOTOGRAFICA

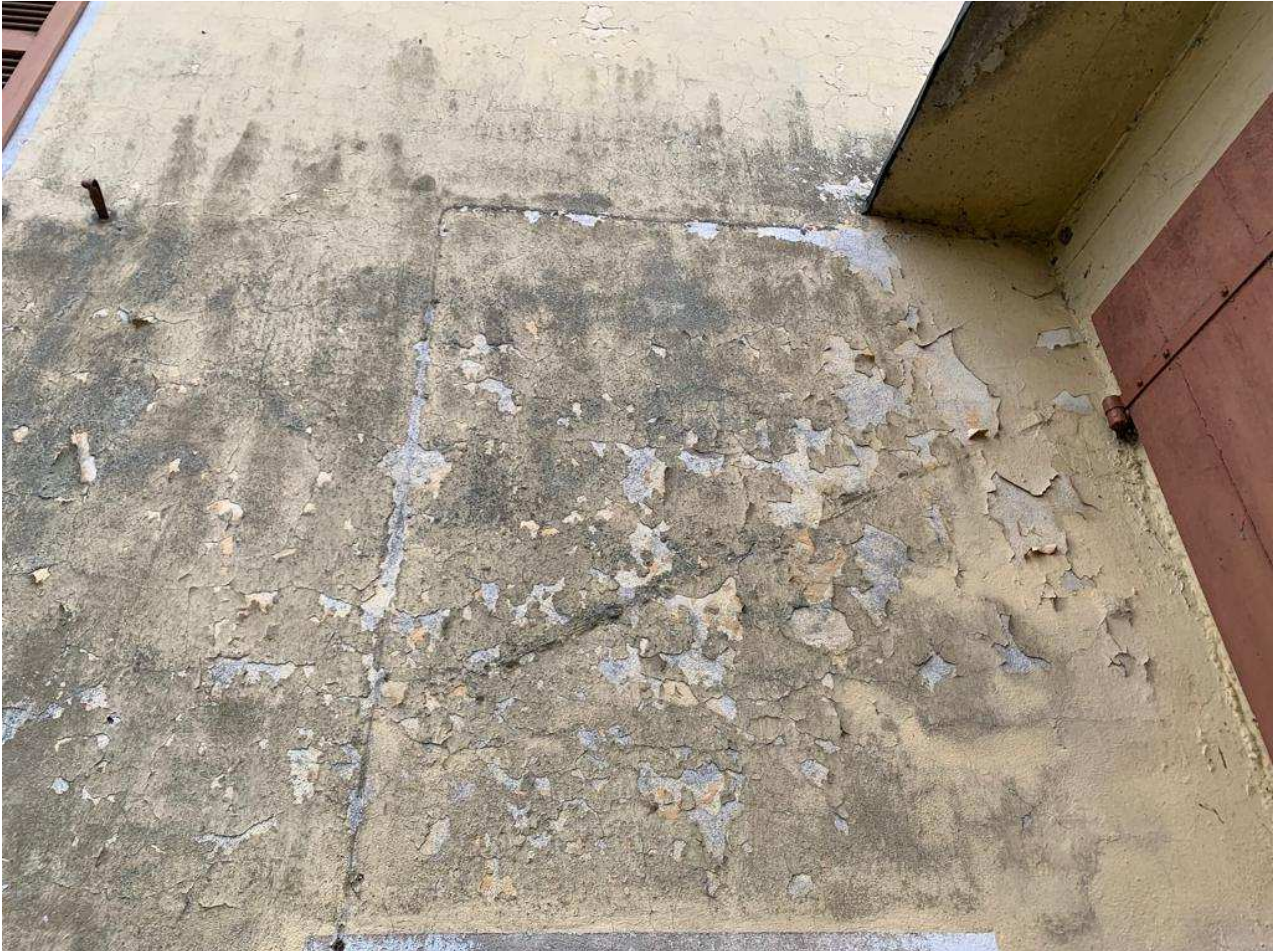
Caratteristiche del degrado : annerimenti dovuti a polveri e smog,
distacco di pellicola pittorica, crepe e fessurazioni

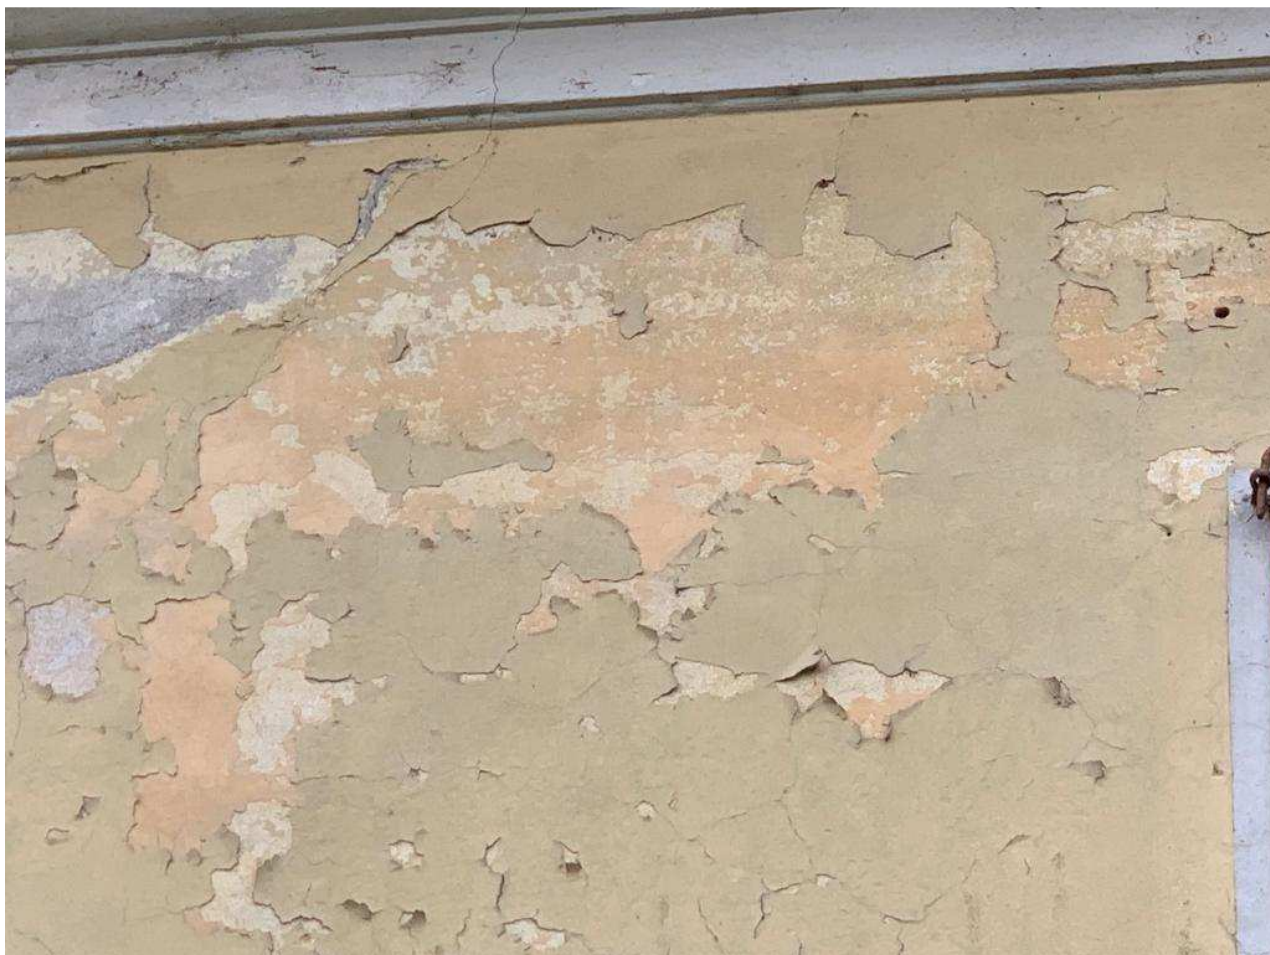
Ammaloramento degli intonaci e delle persiane in legno dipinto
a tempera colore marrone chiaro

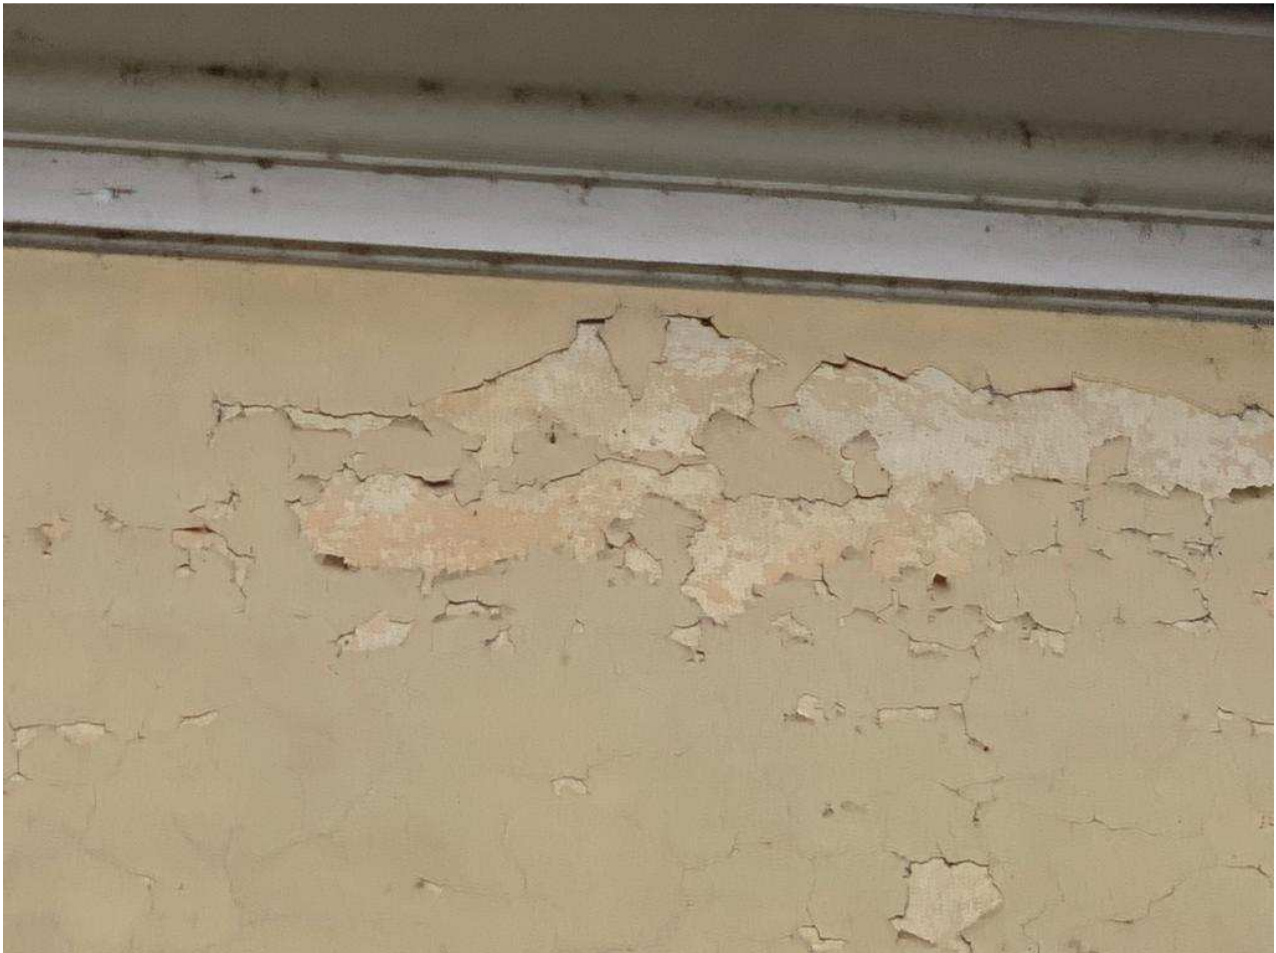
Distacco di pittura a base quarzo, non compatibile al fondo esistente;
stratificazioni di successivi passaggi cromatici con prodotto
a calce e terre naturali

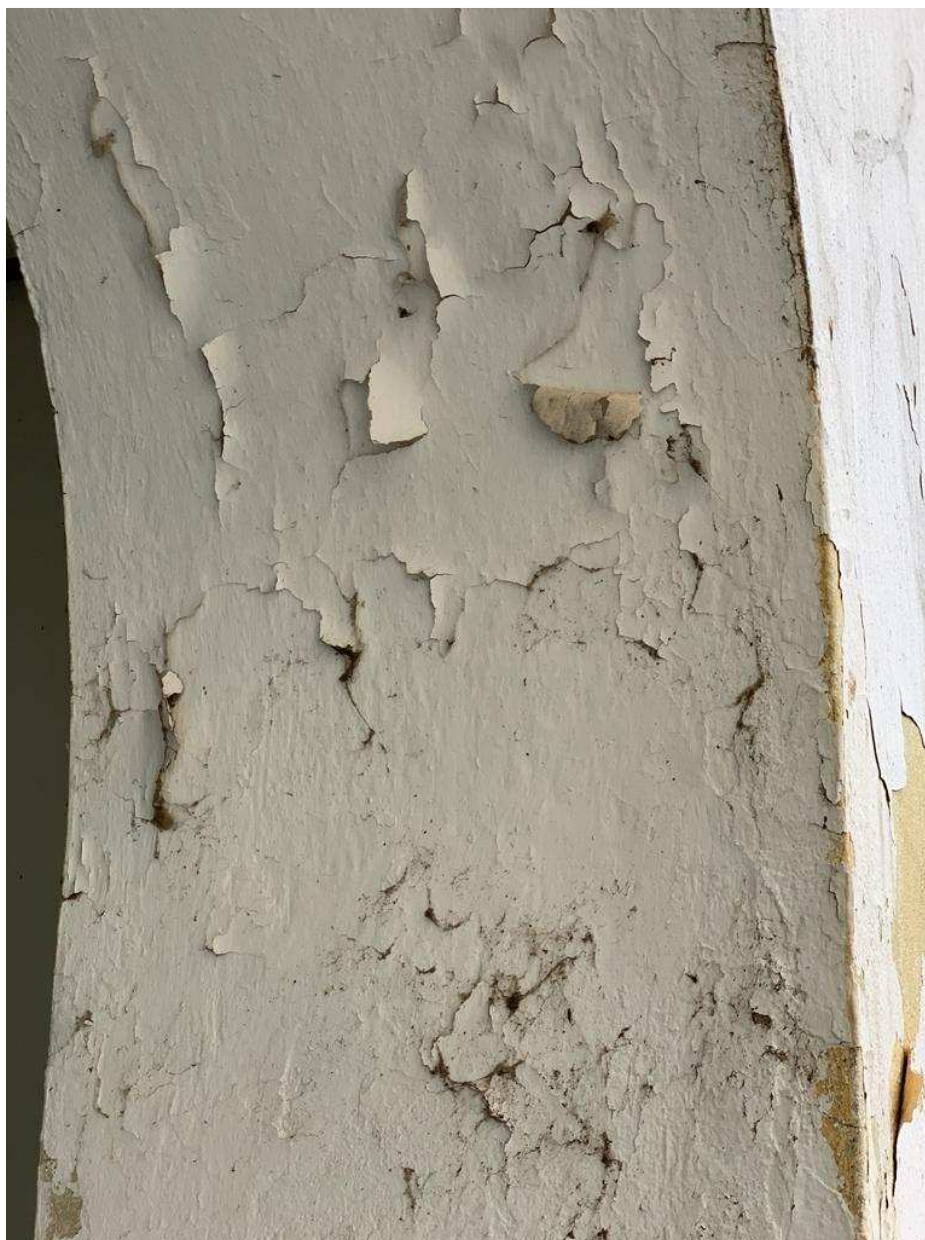
Particolare ammaloramento intonaco

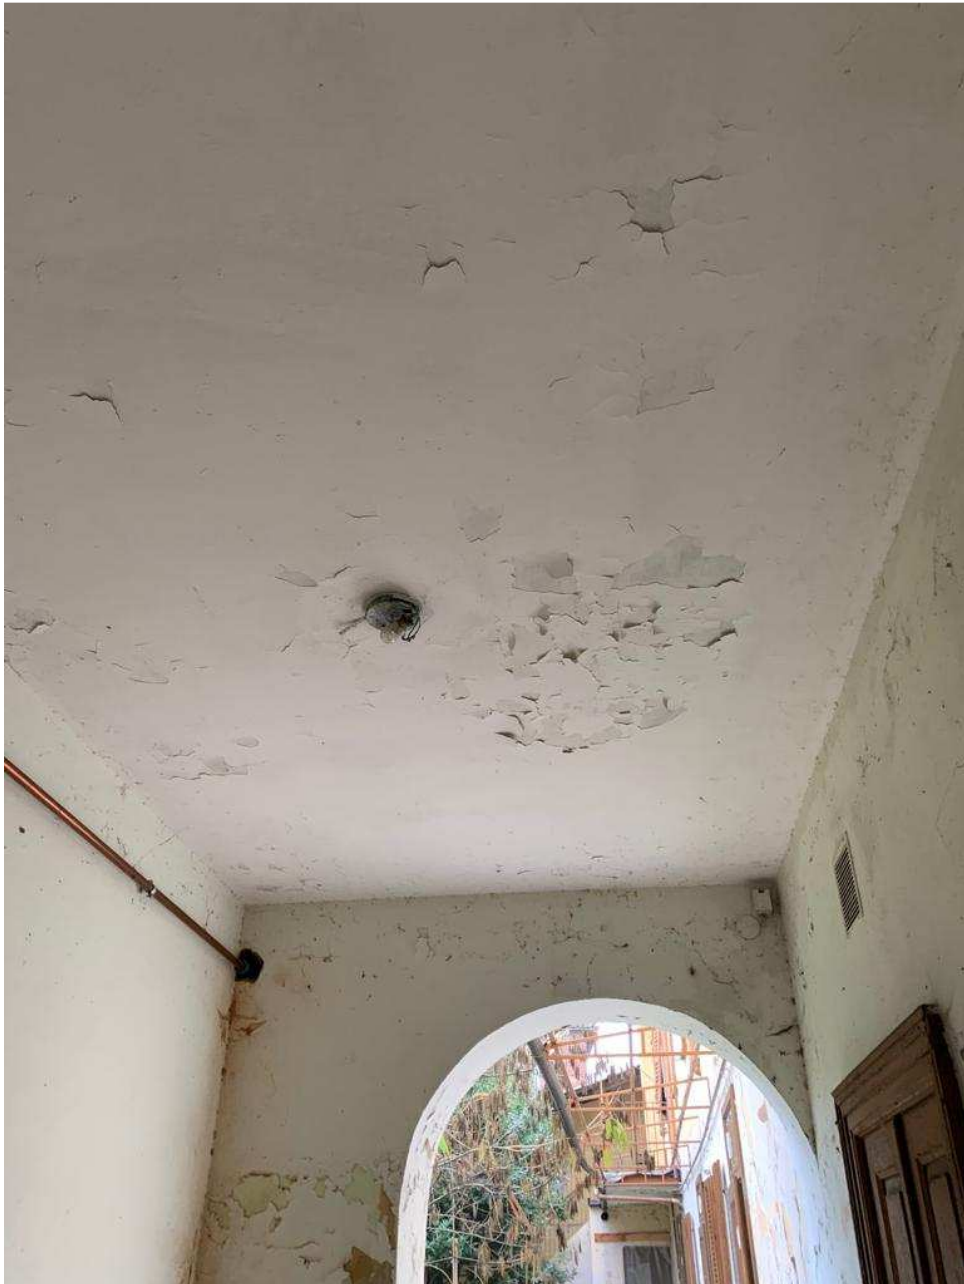
Soffitto pittura esfoliata

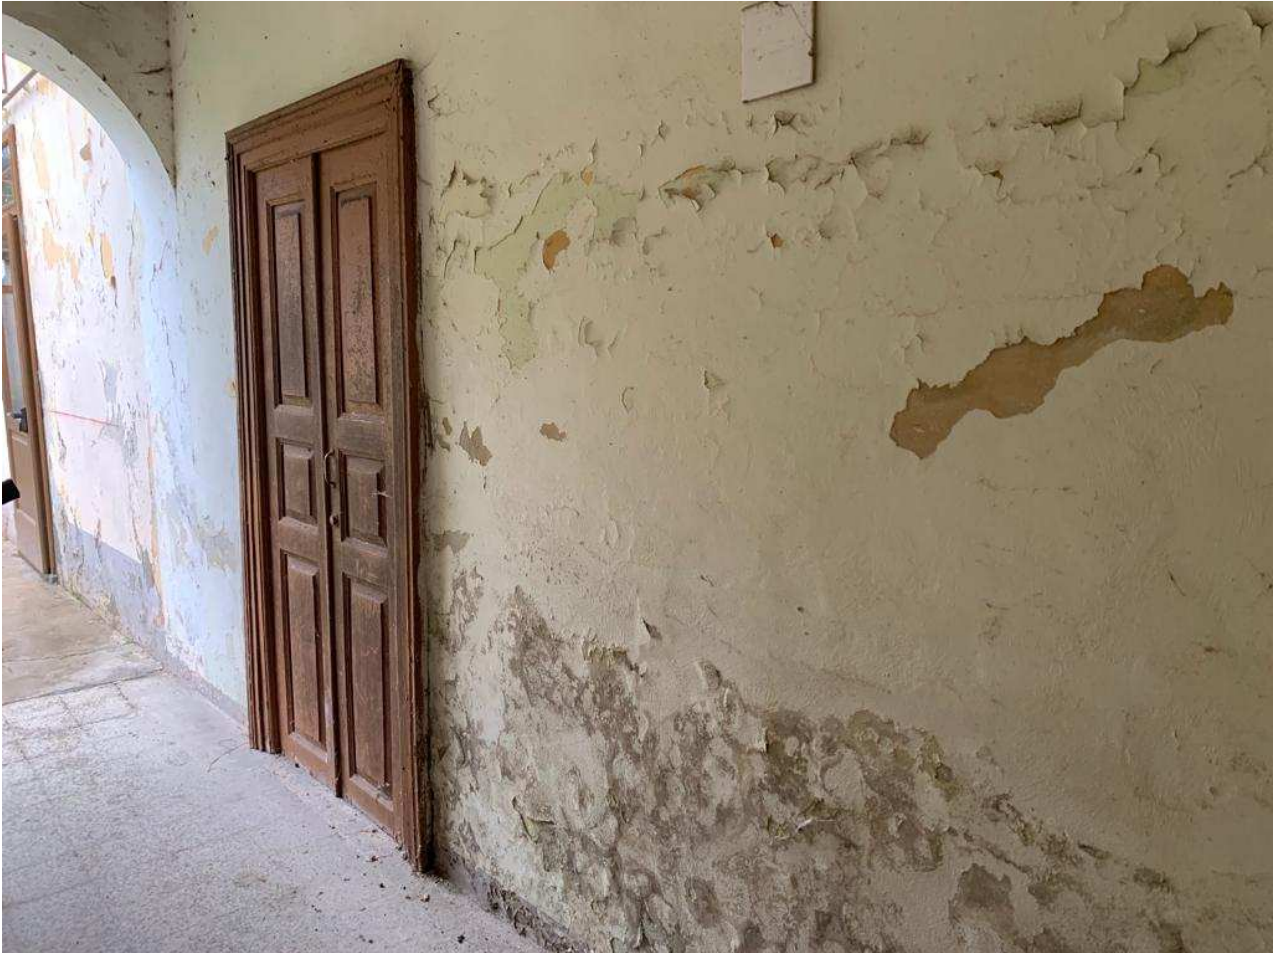
Stato di forte degrado

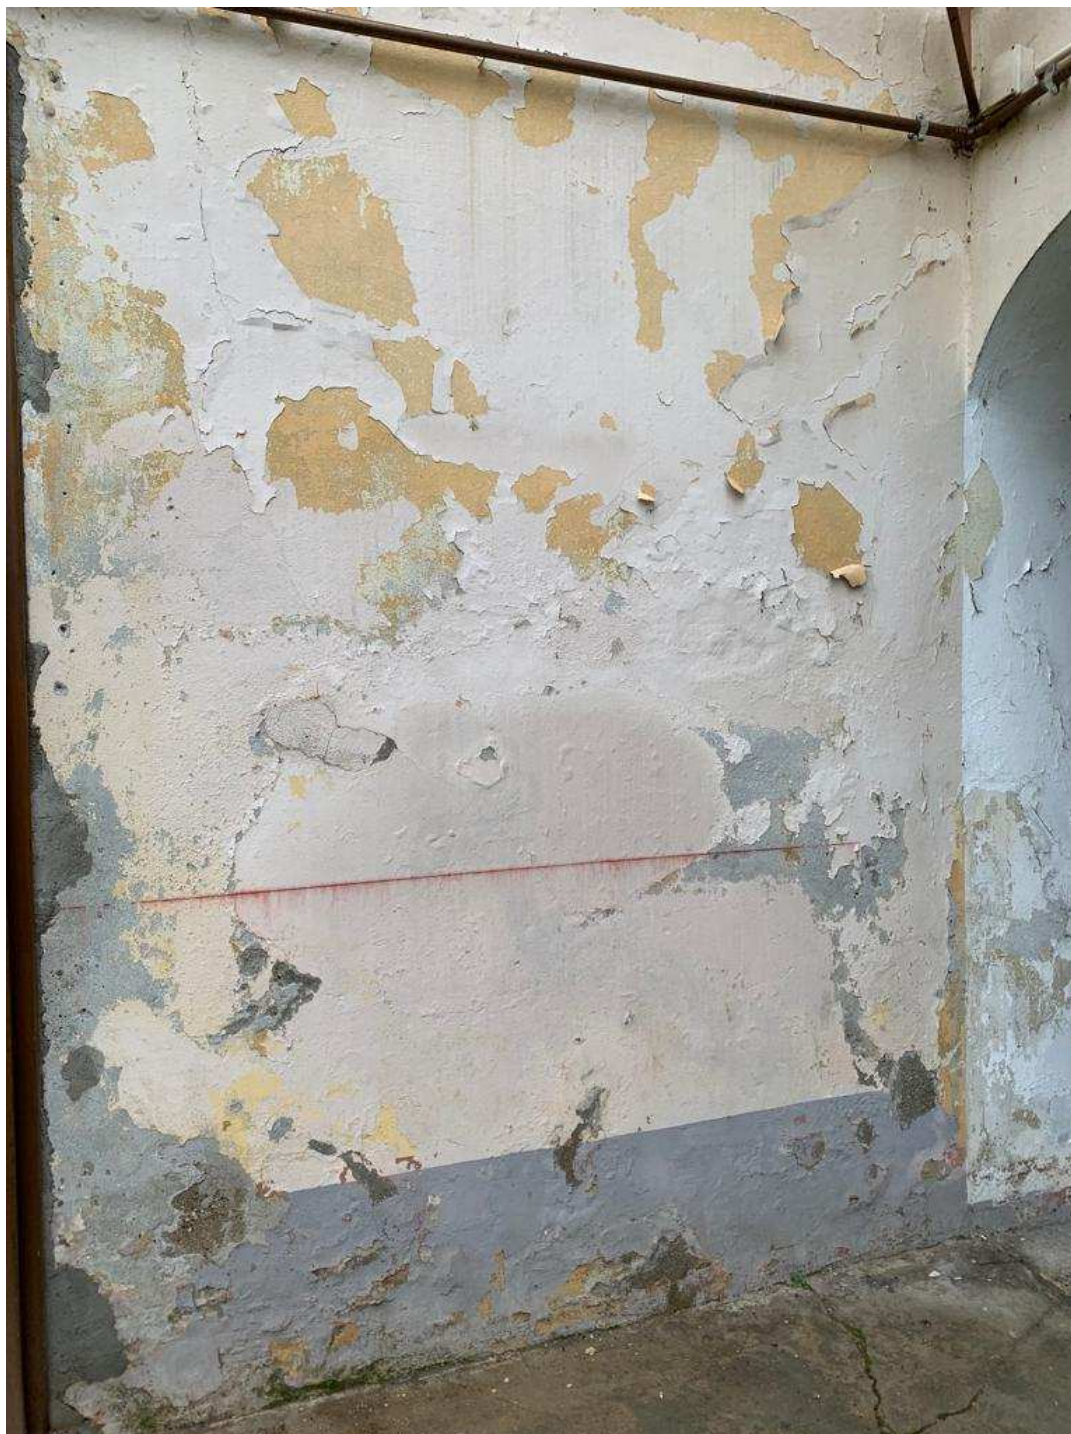
Stato di forte degrado esterno facciata Ovest

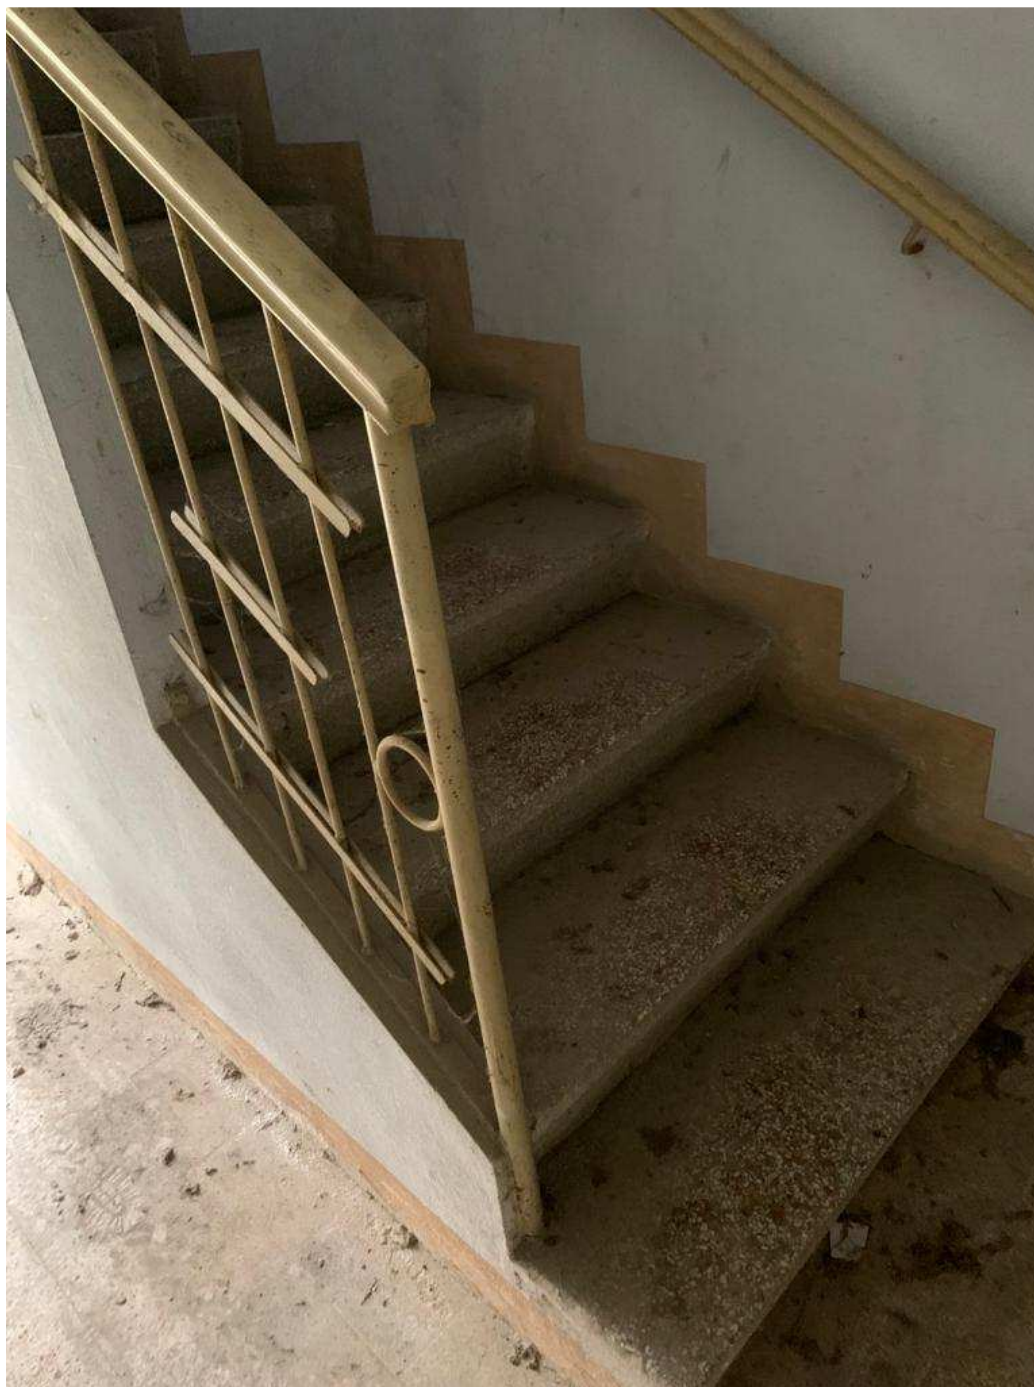
Murature cementizie con forte presenza di umidità e formazione di Sali

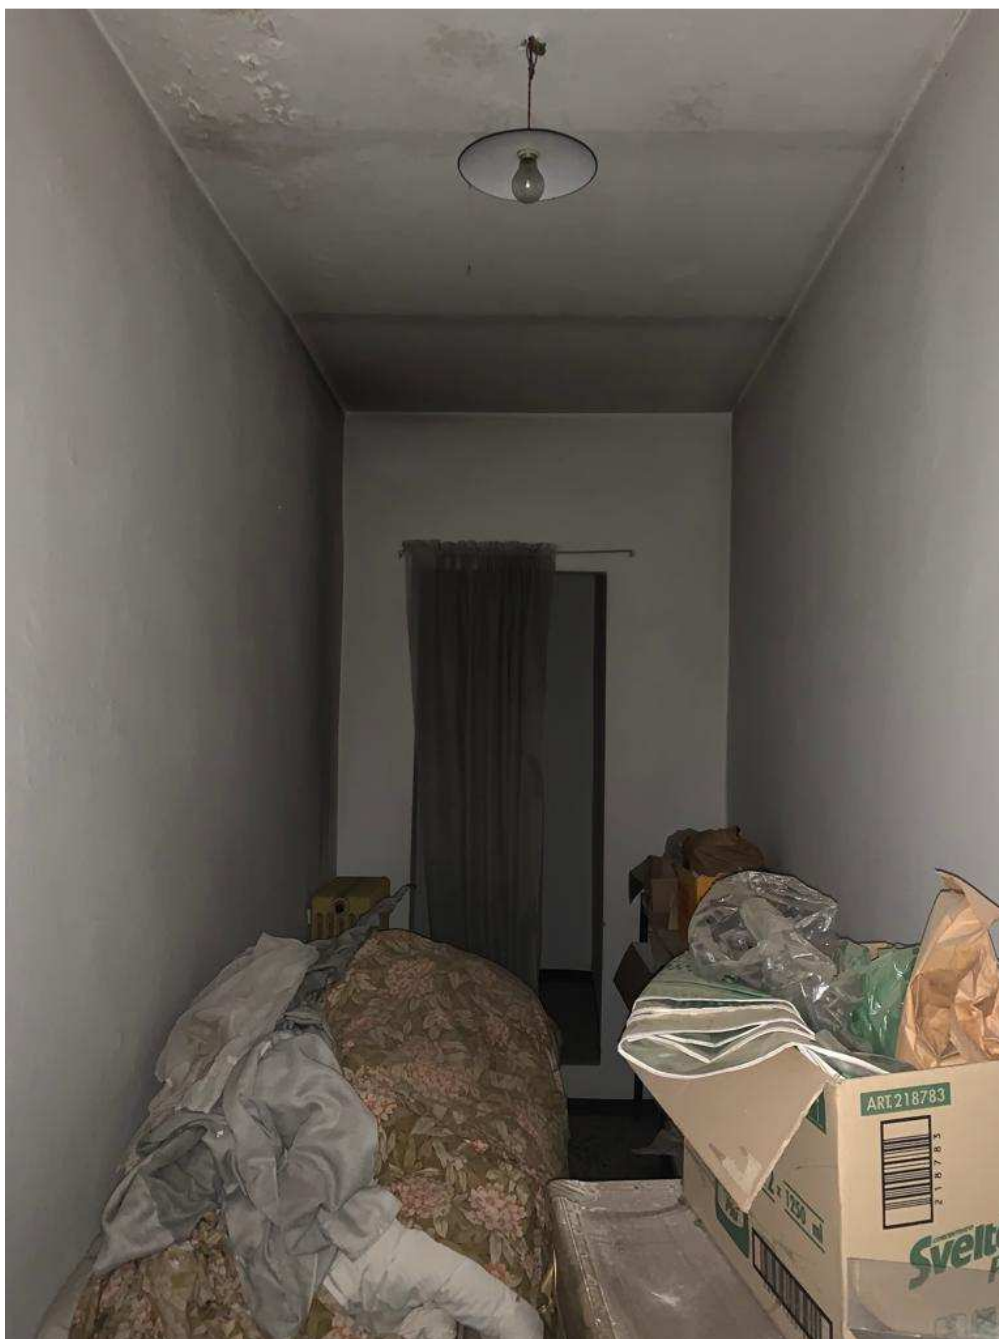
DISIMPEGNO

Murature di recentemente sistemazione

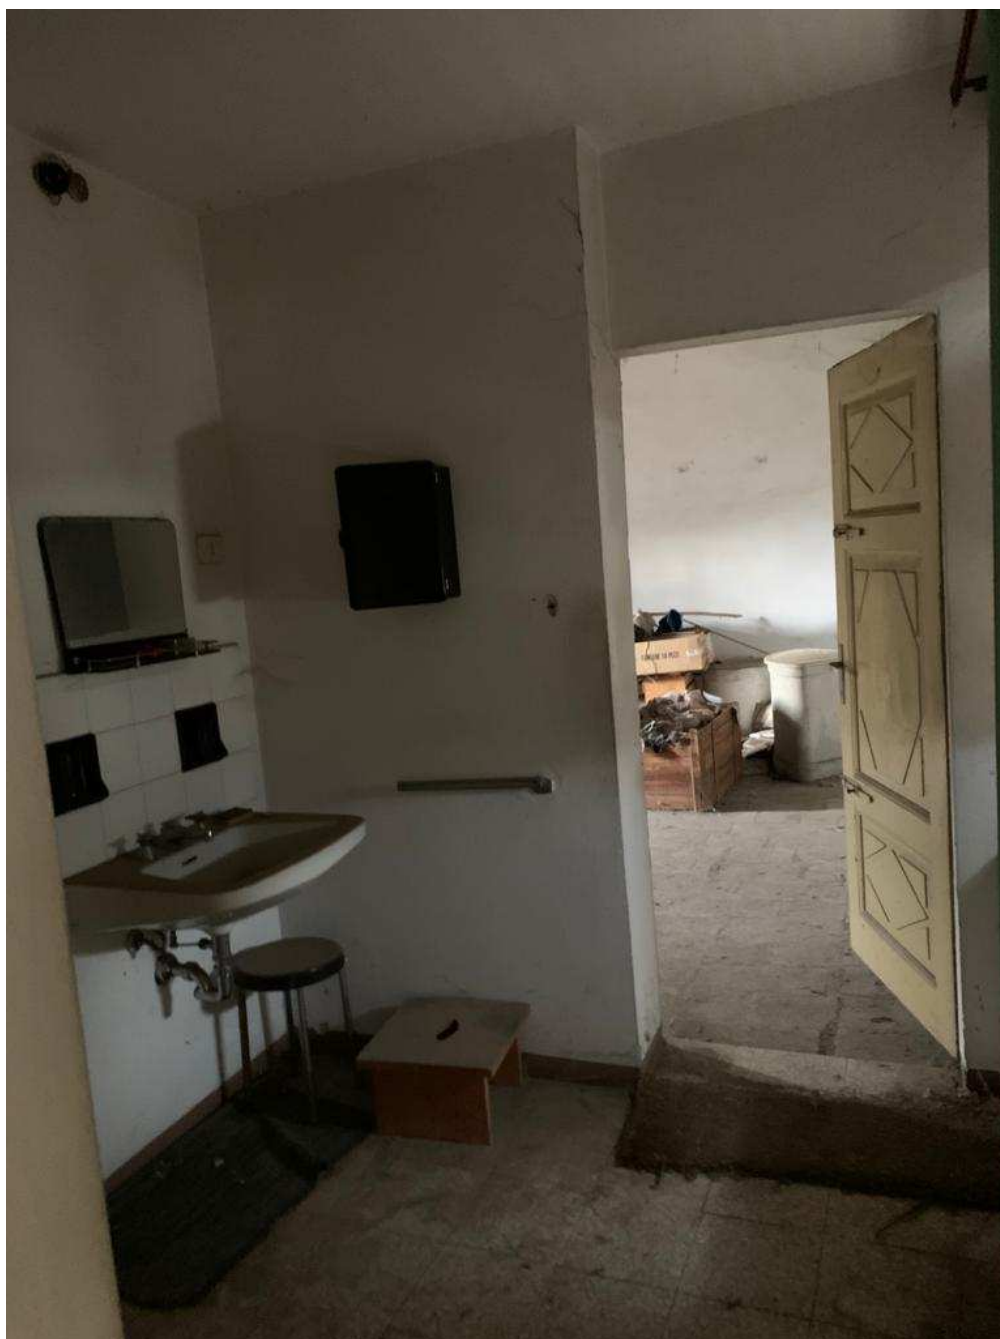
BAGNO

Tramezzature non portanti; porta originale pannellata in legno dipinto

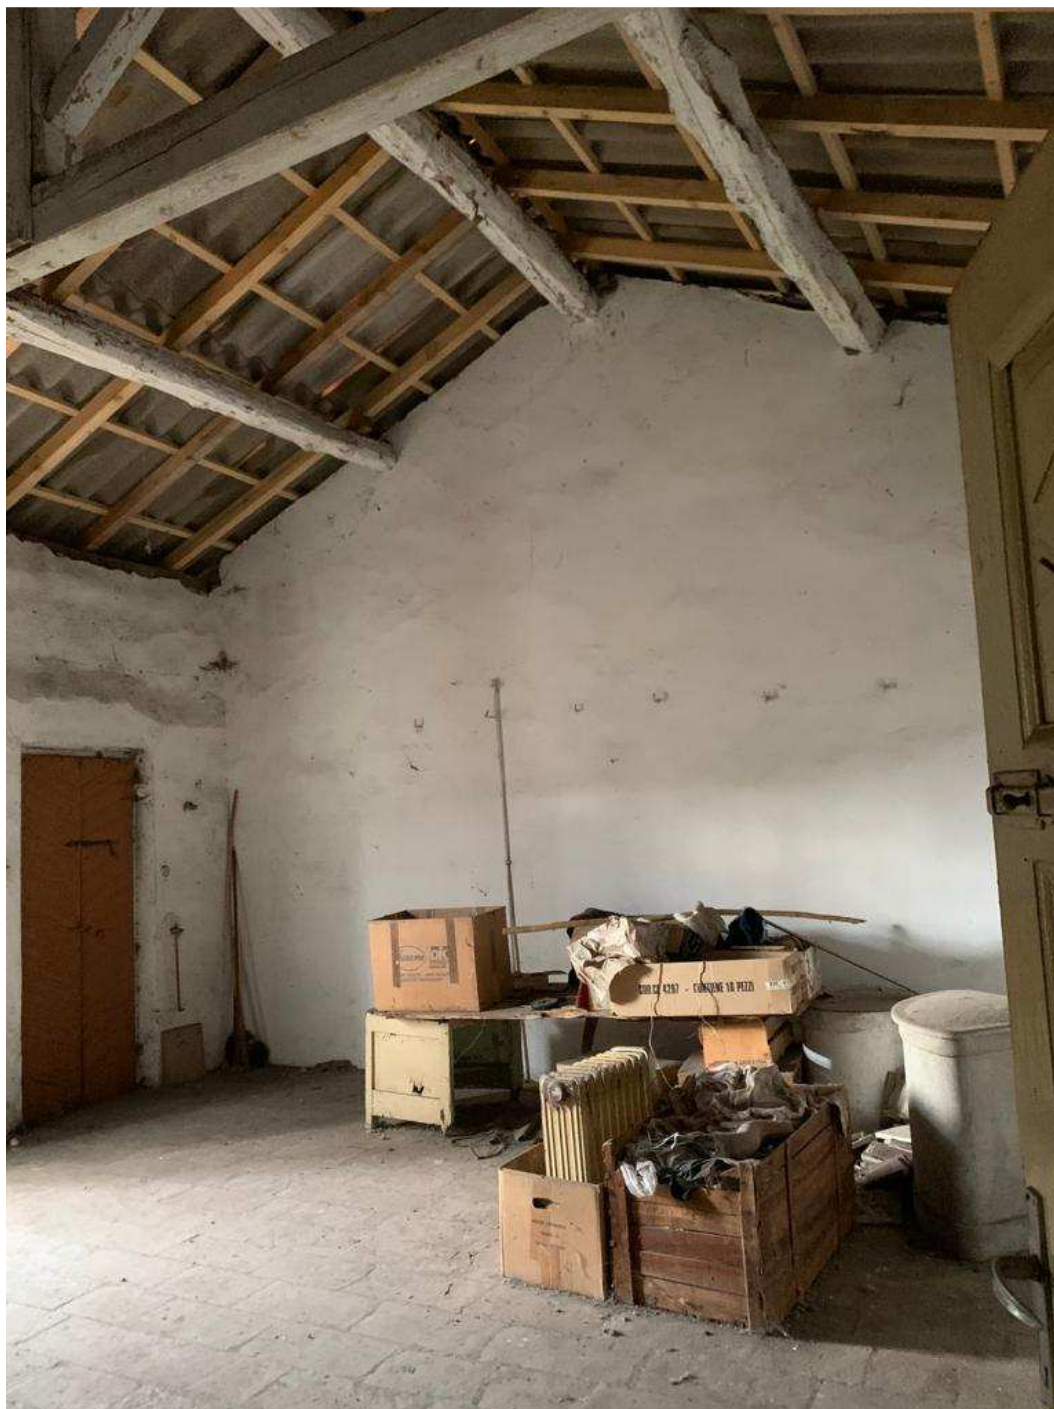
CAMERA 4

Sottotetto con travetti di recente fattura e grande orditura con travi originali

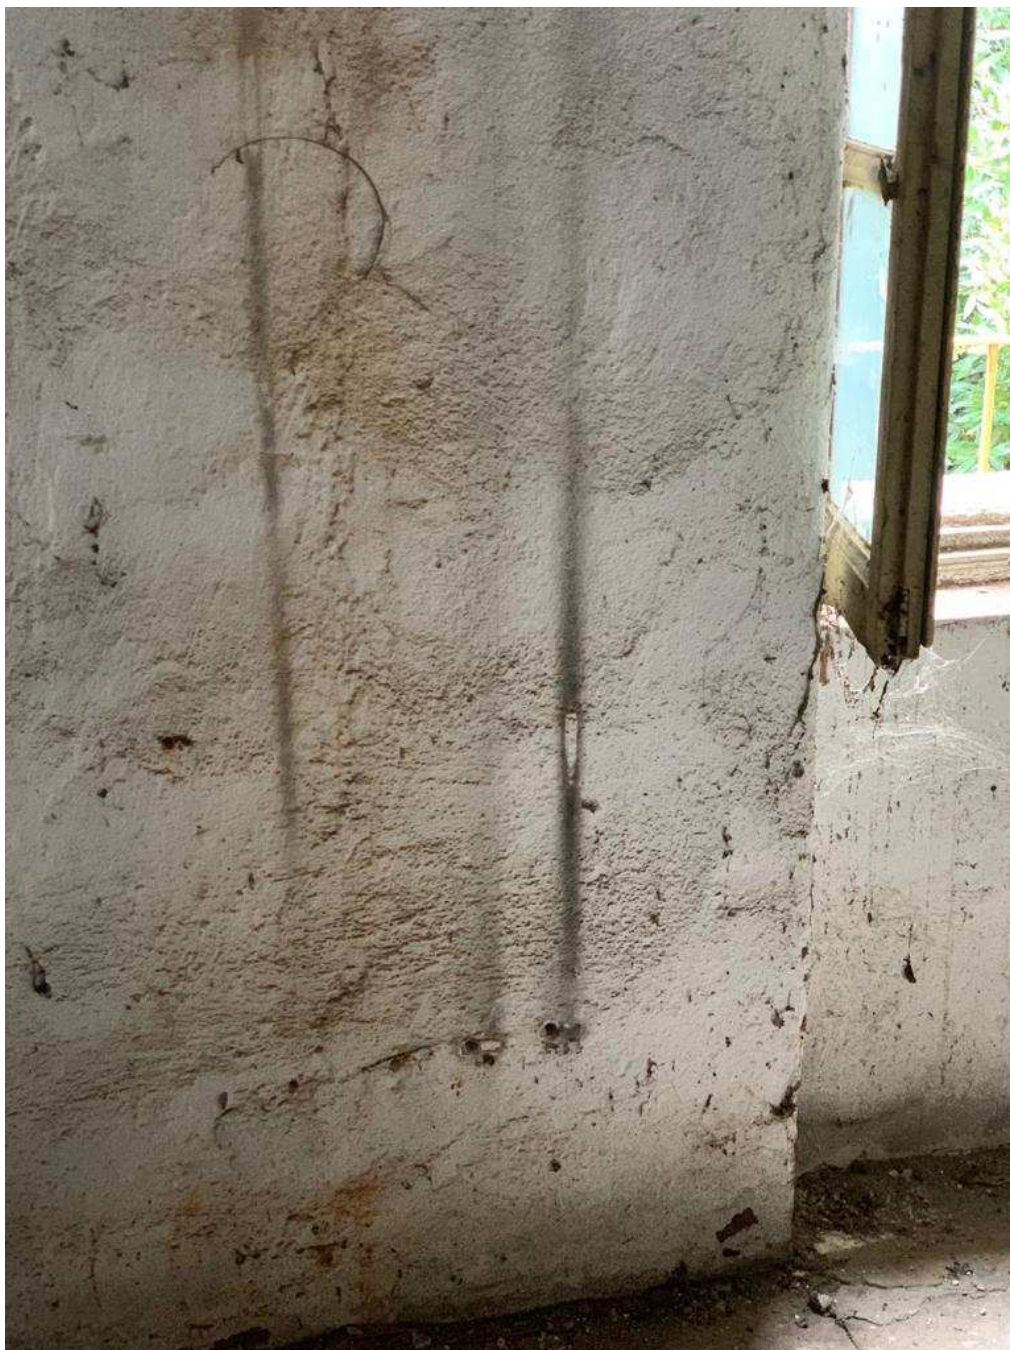
Murature originale trattate a rinzaffo spatolato effetto rustico dipinto con prodotto lavabile per interni

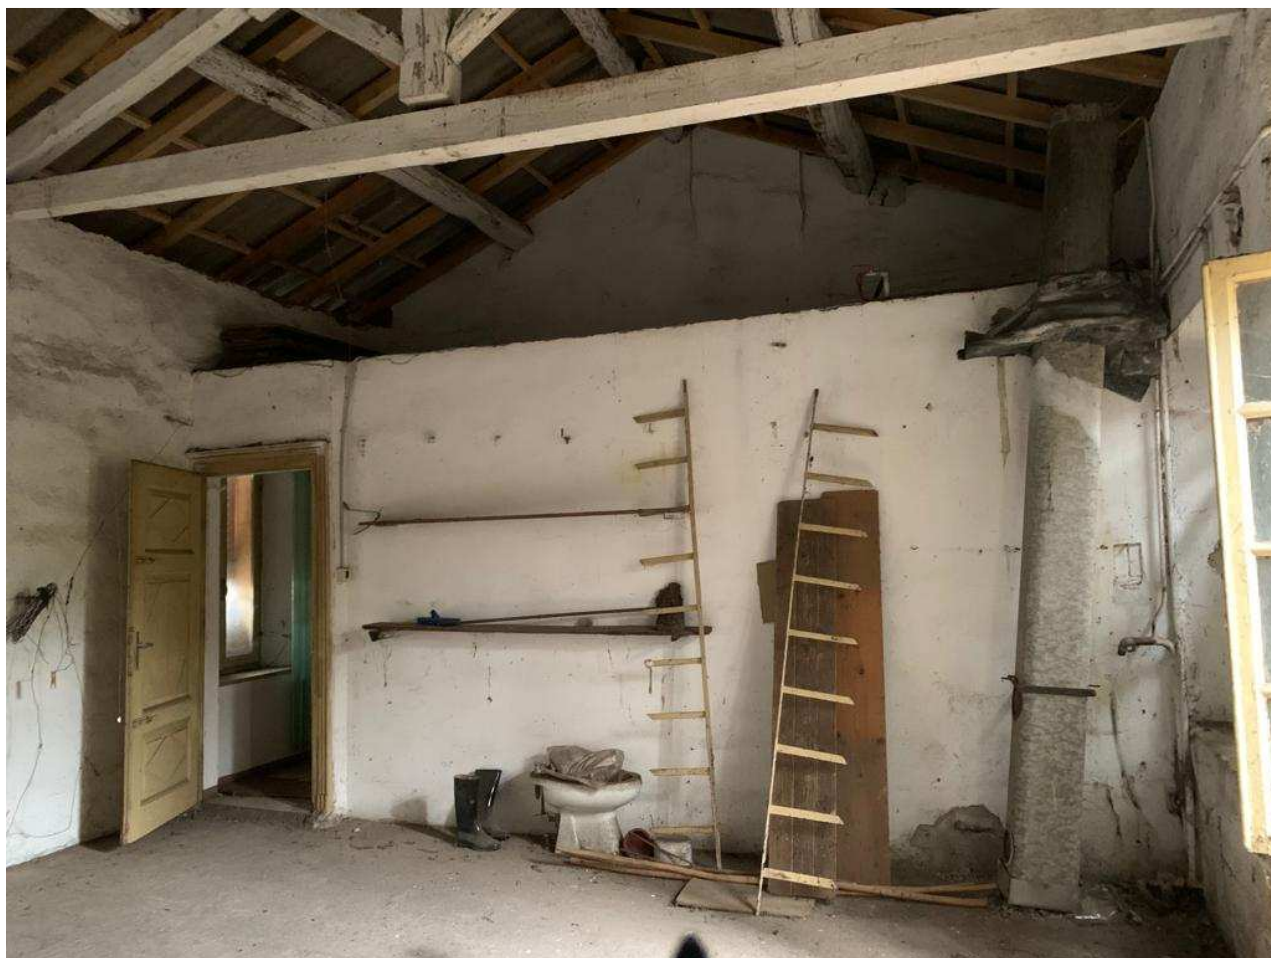
Muratura ribassata del retrostante bagno

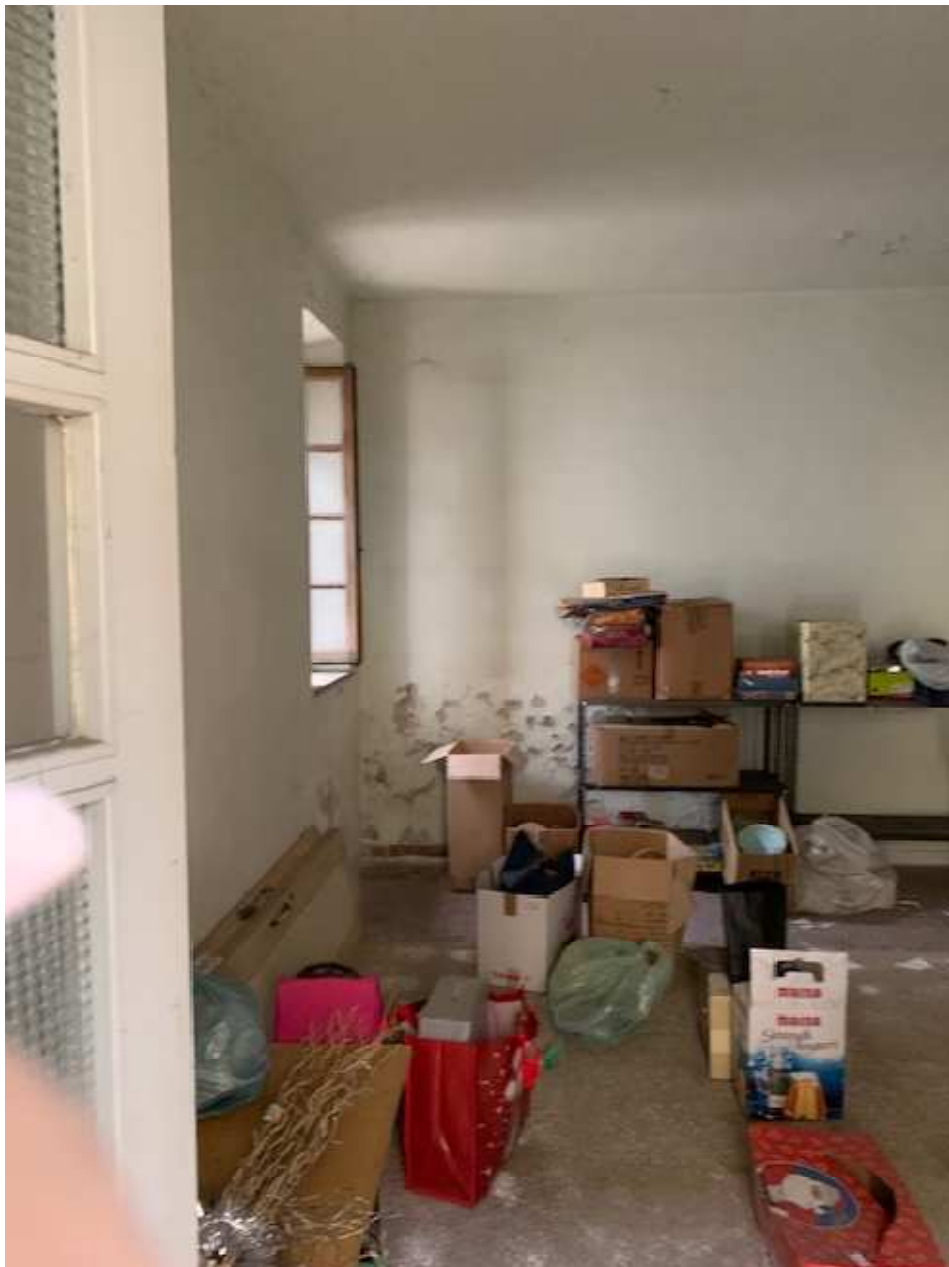
**FACCIATA SU CORSO VITTORIO VENETO
PIANO TERRA – DEPOSITO 1**

Murature recenti

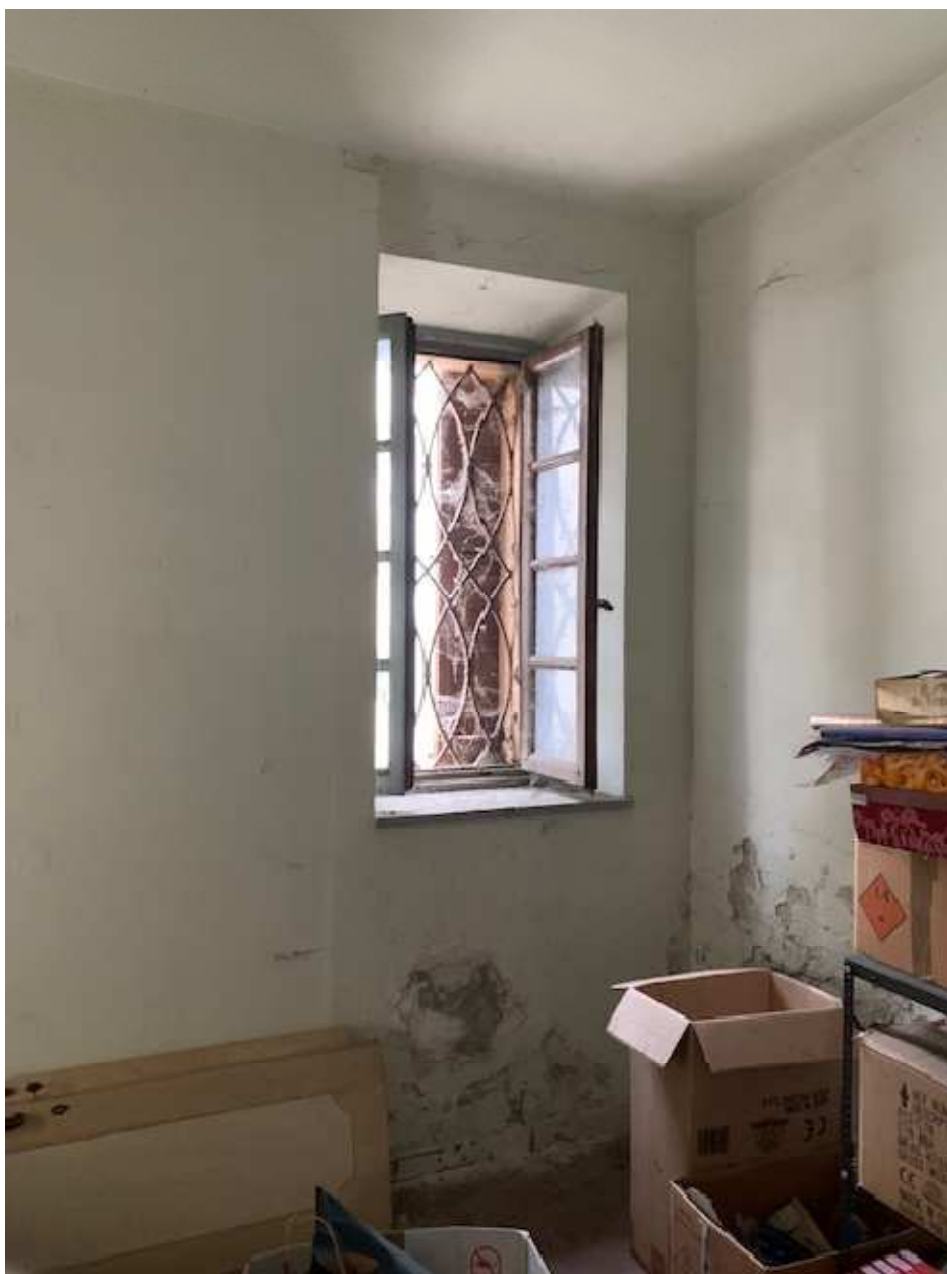
Murature a base cementizia e con presenza di efflorescenze saline

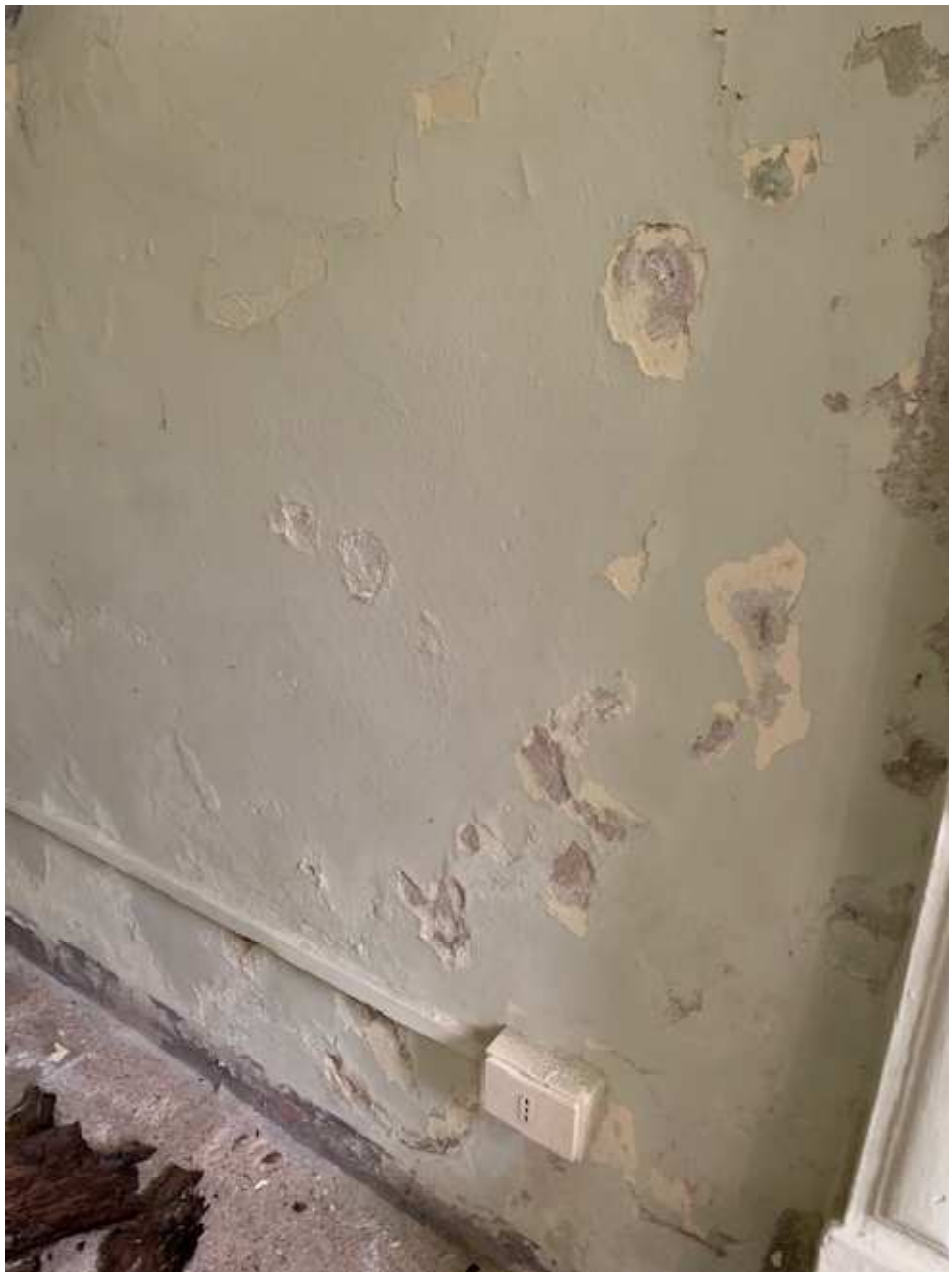
Stato precario delle murature in malta a base cementizia

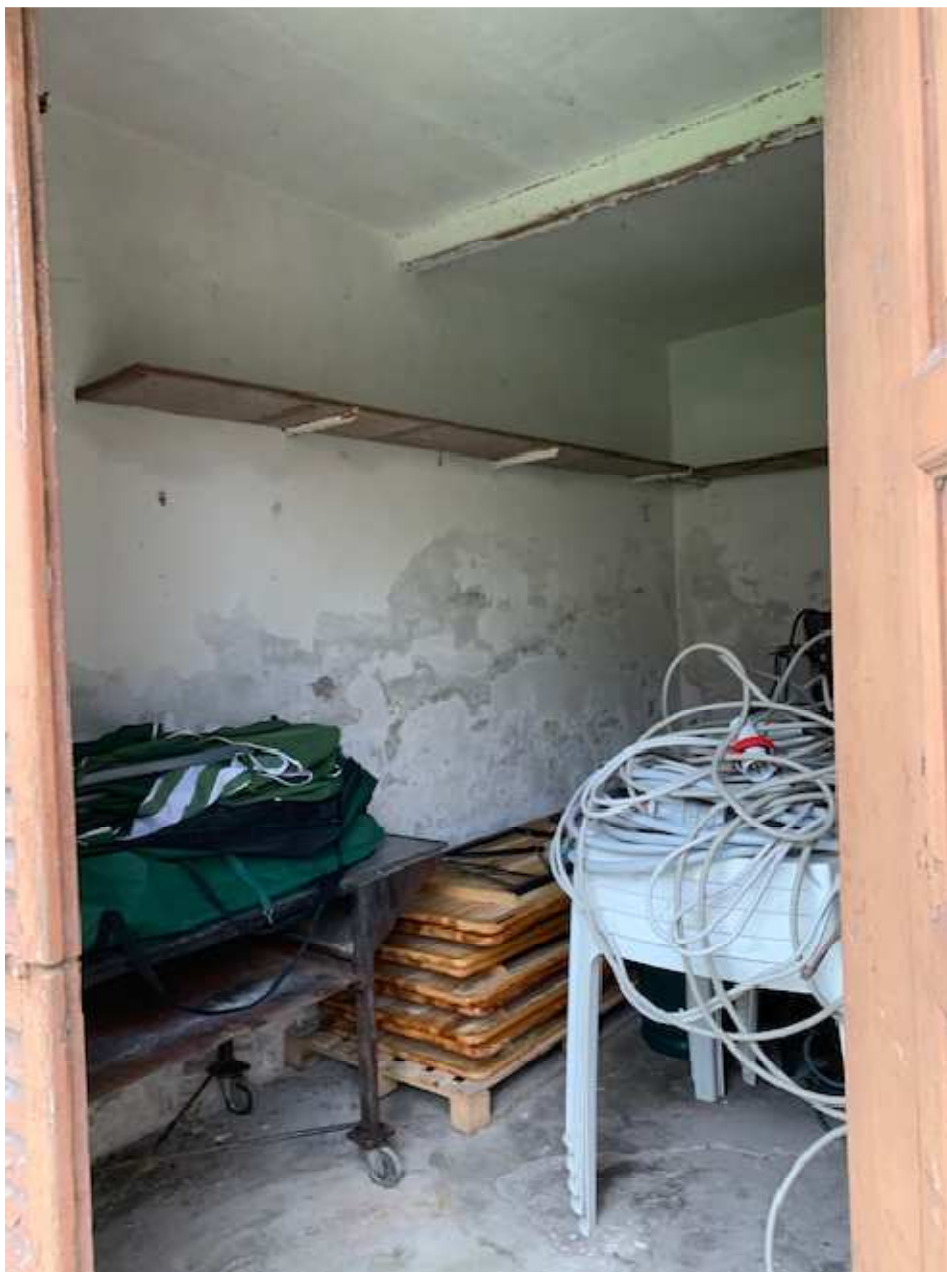
Particolare putrella di rinforzo solaio

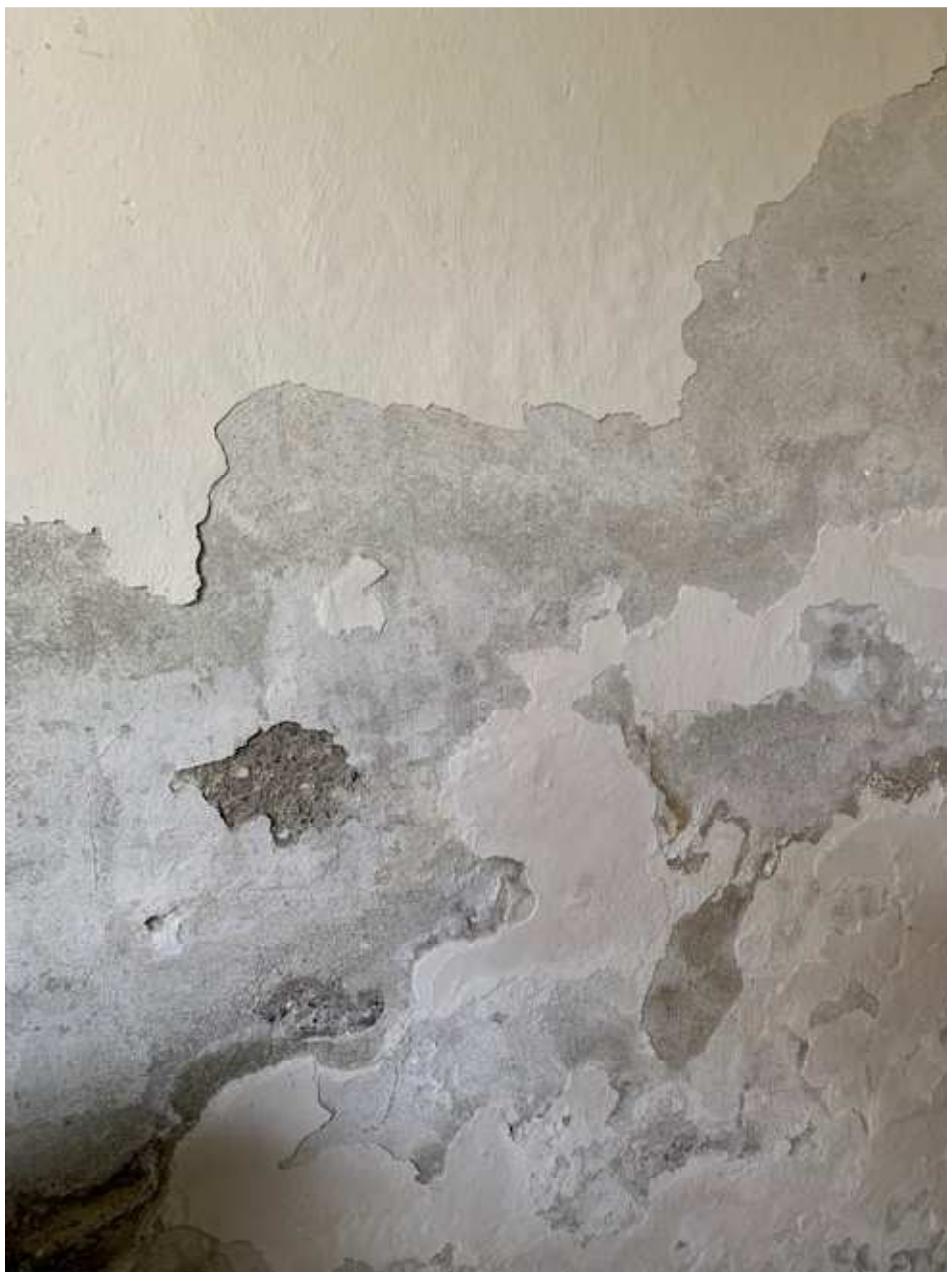
Murature a malta cementizia e formazione di efflorescenze saline
