Comune di Alagna

Casa Volpi - Via Valeggio

INDAGINI STRATIGRAFICHE E ANALISI DELLO STATO DI CONSERVAZIONE DELLE FACCIATE ESTERNE POSTE IN INTERNO CORTILE

RELAZIONE STRATIGRAFICA/FOTOGRAFICA

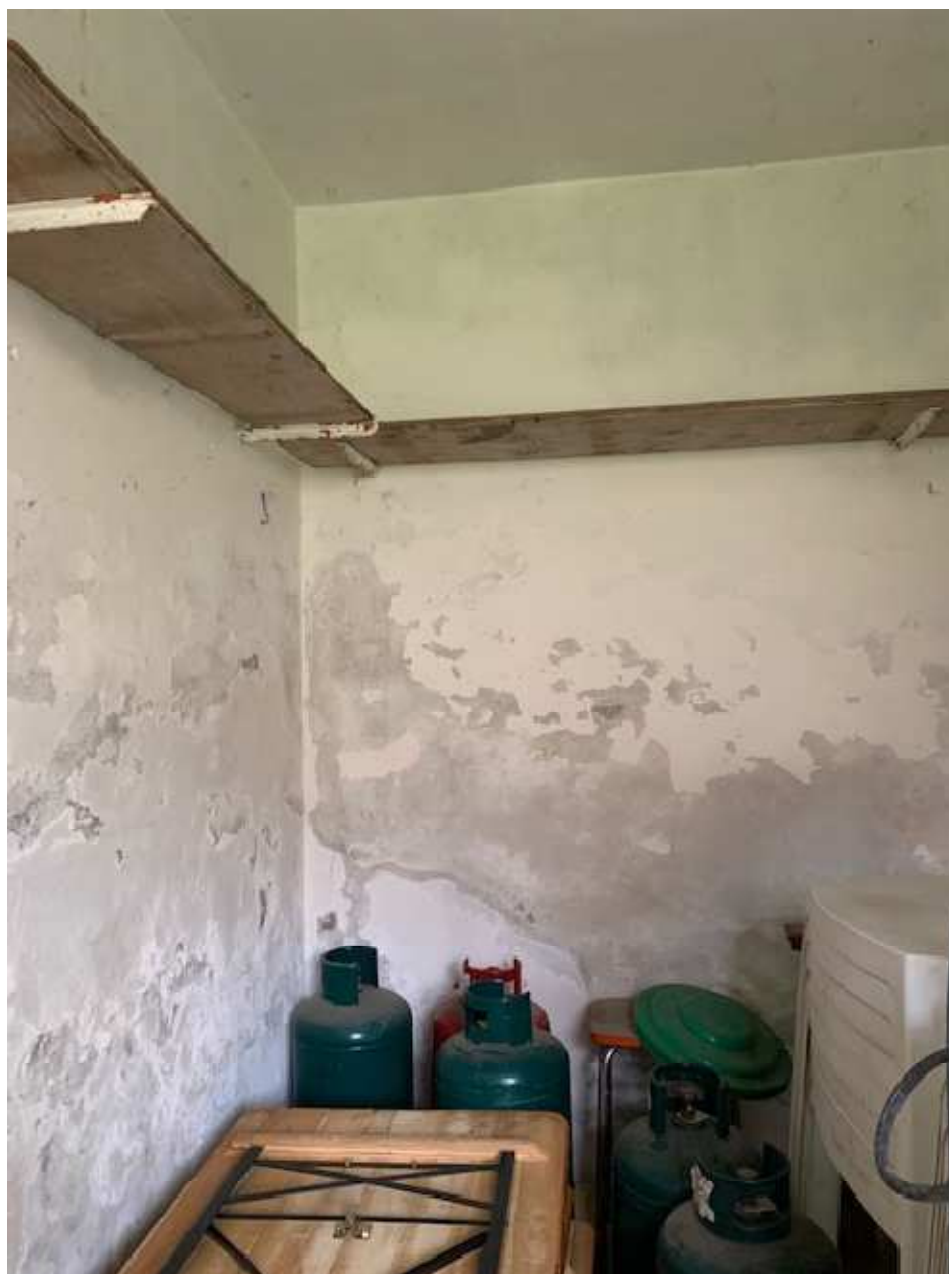
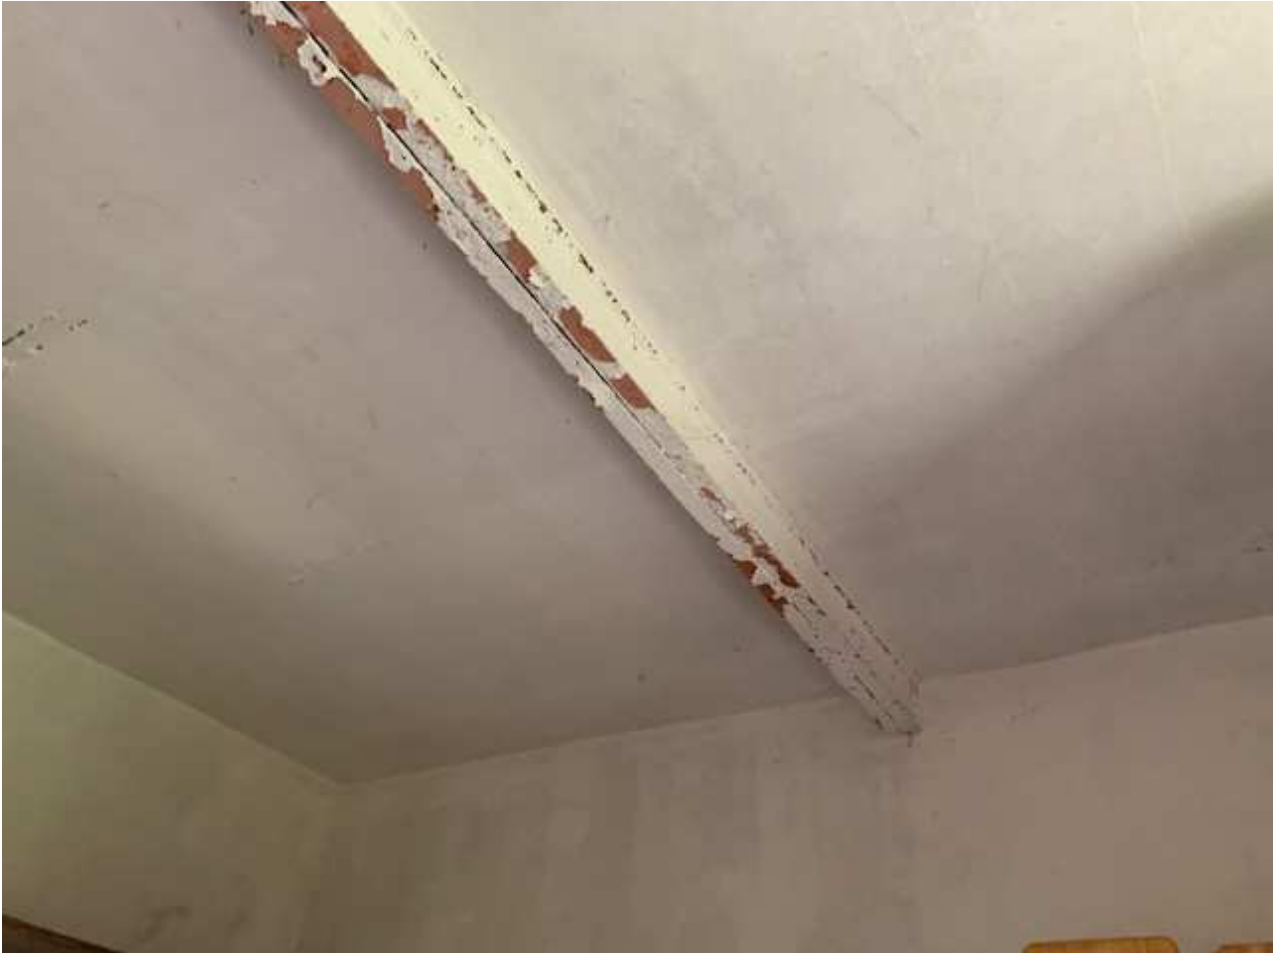
Rinforzo con putrella

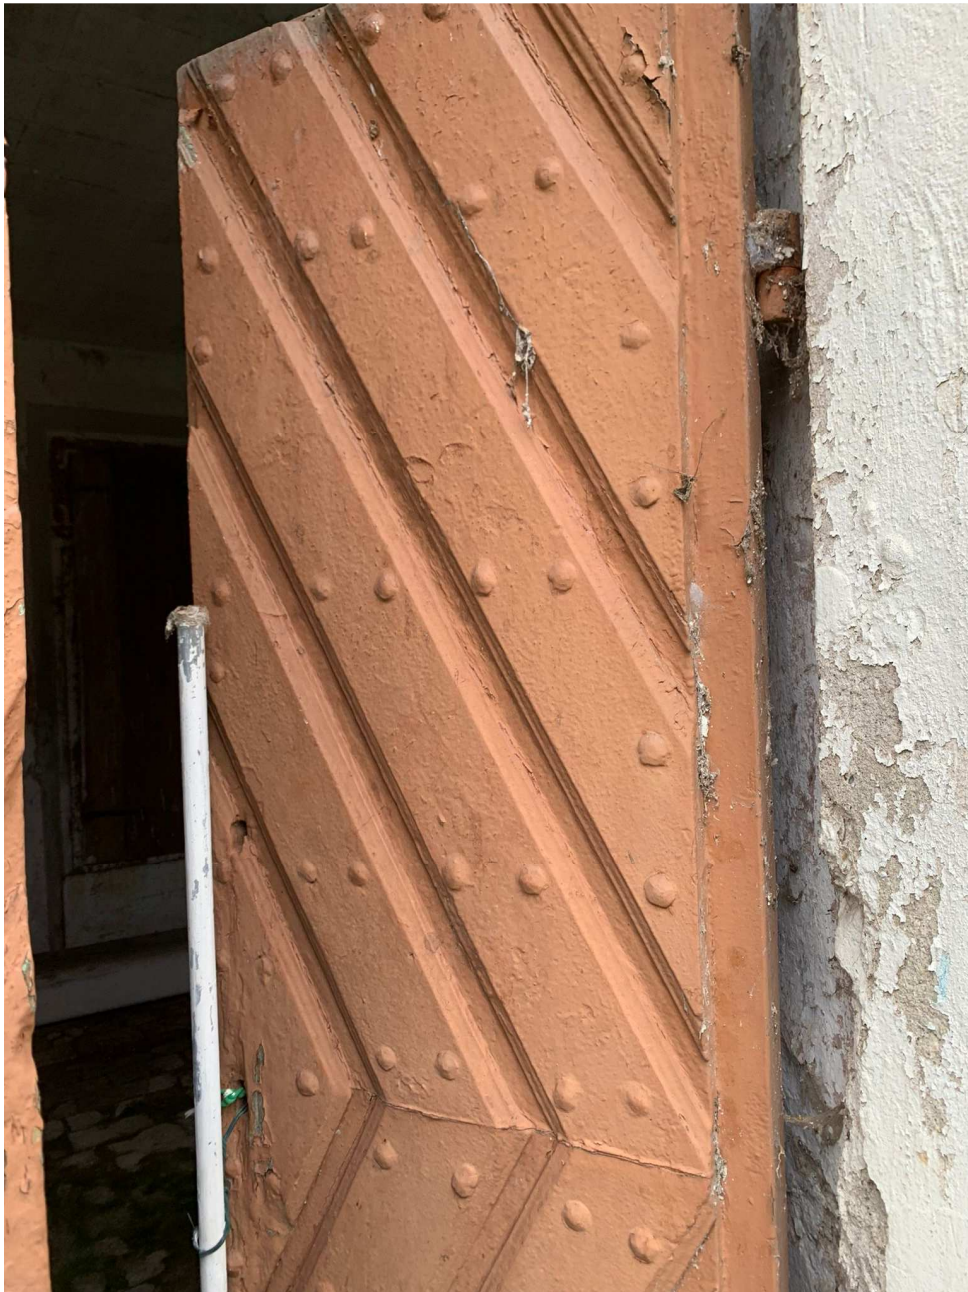
Ambiente interno dalle originali caratteristiche a livello delle murature e della pavimentazione in piastrelle di cotto; l'insieme è caratterizzato da un forte degrado e dall'attacco di sali e muschi

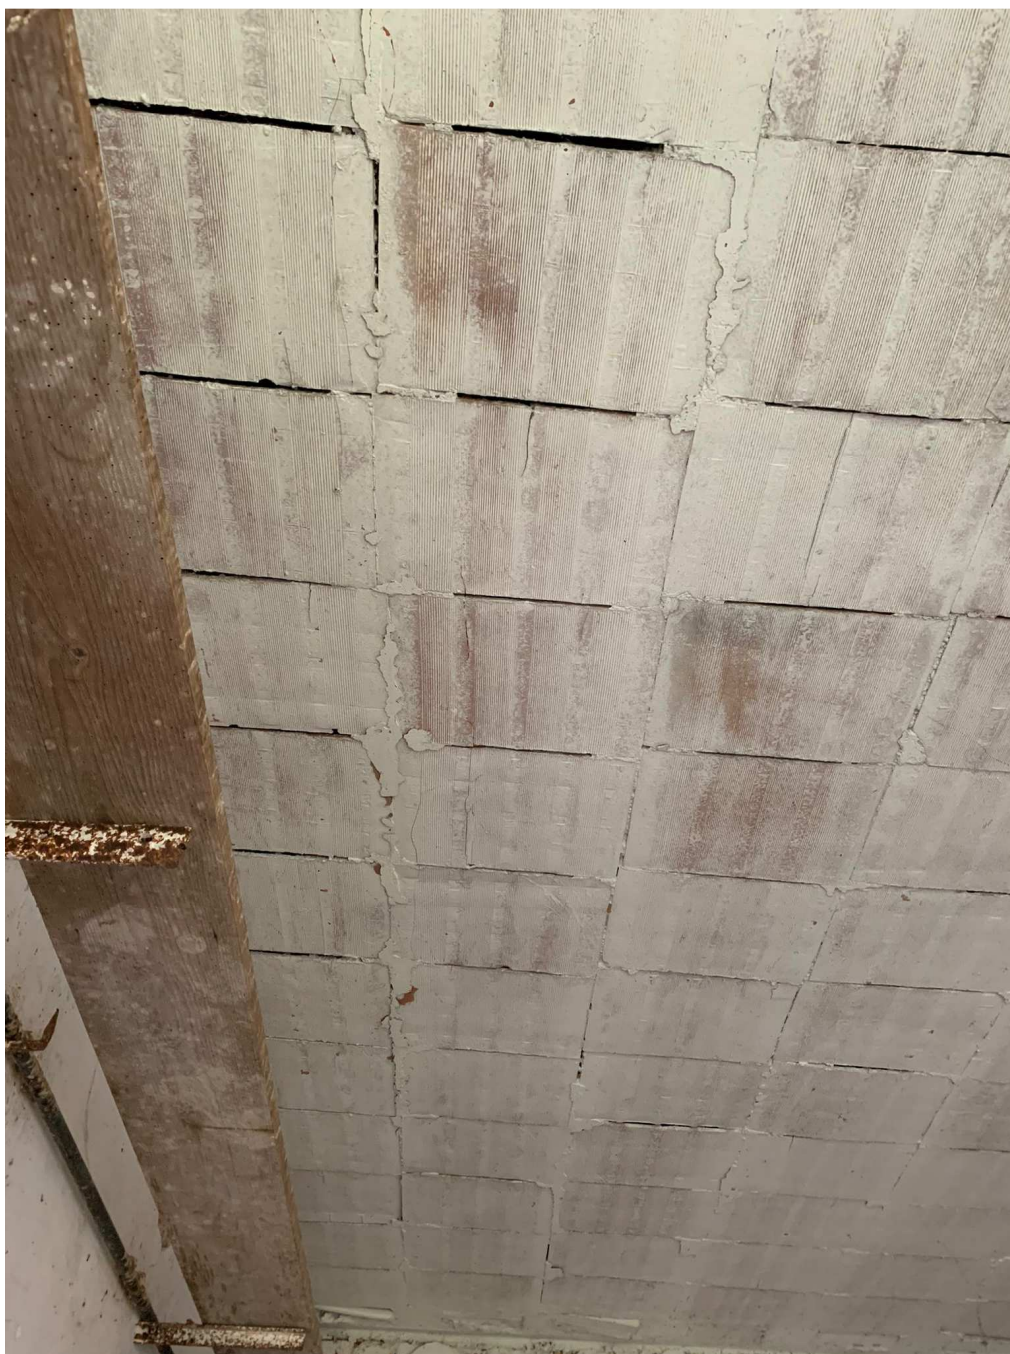
Plafone in tavelle recenti

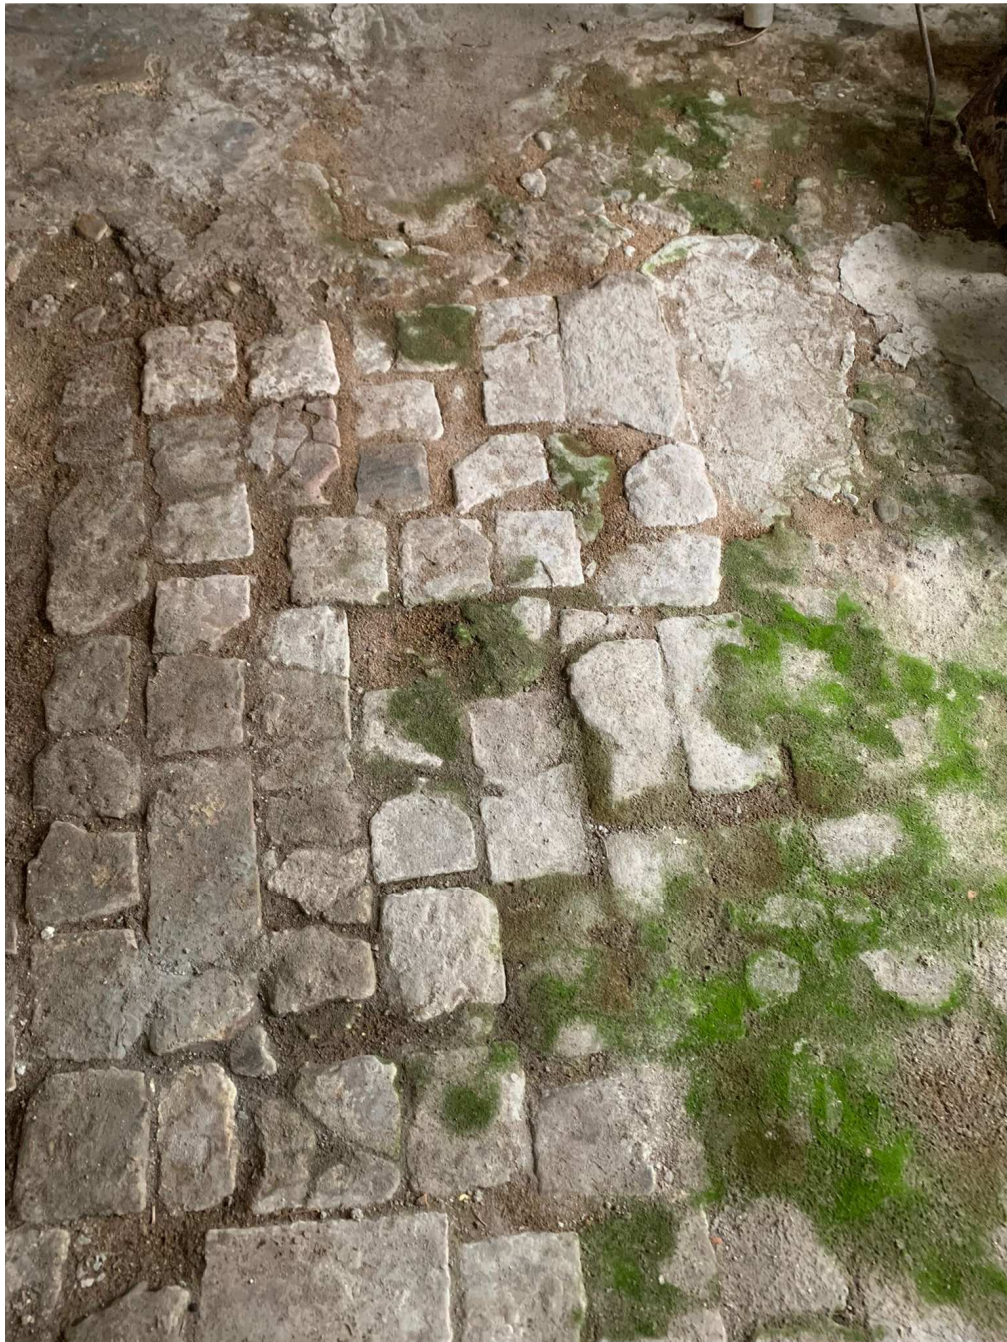
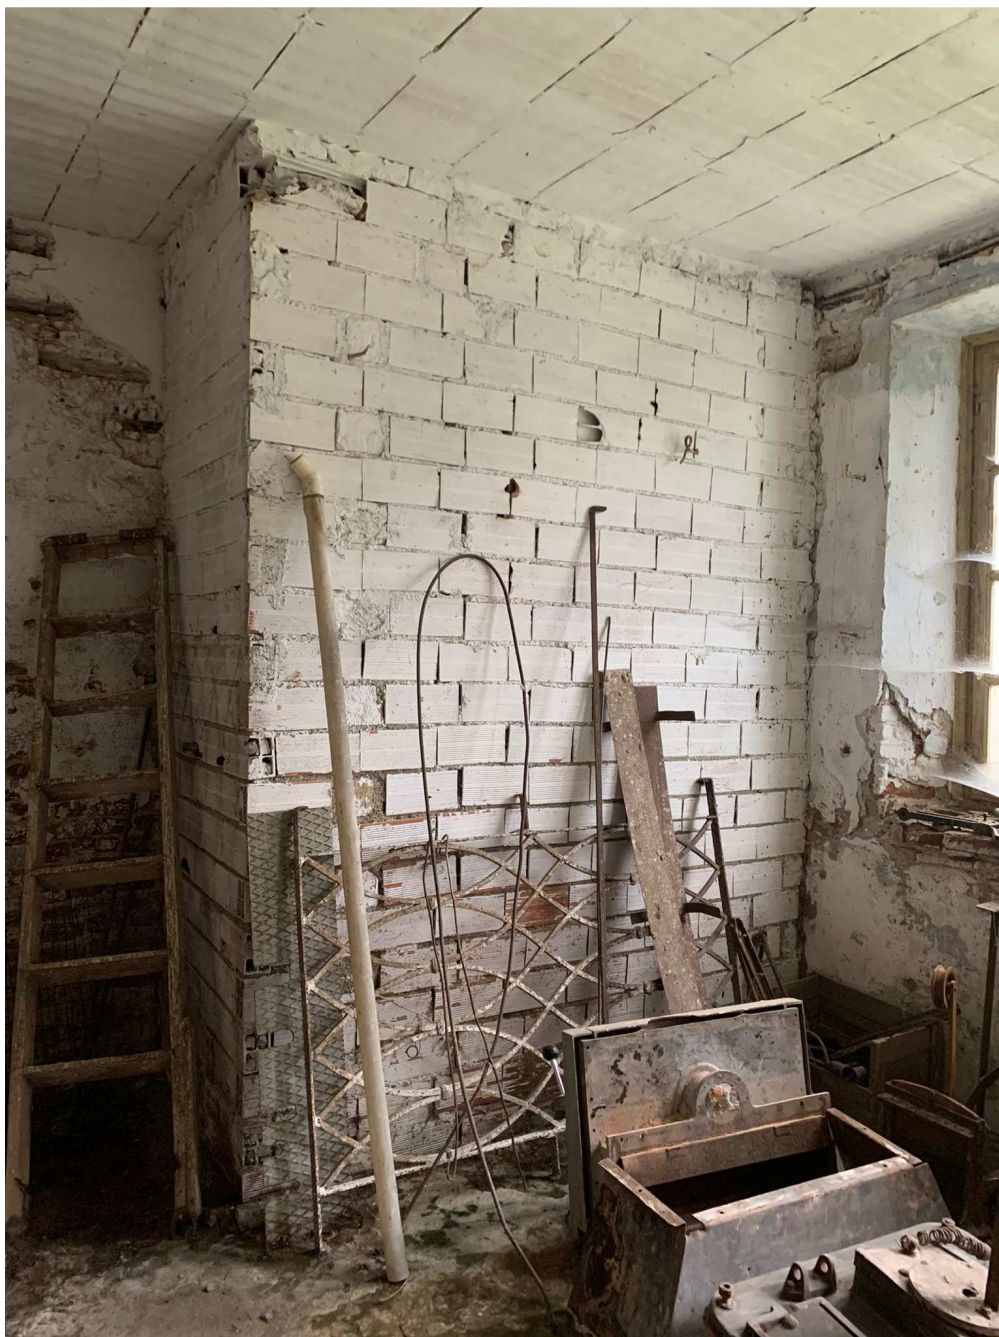
Elementi di degrado su parete con ampia presenza di malta cementizia;
sovrapposizione di pitturazioni a forte carica polimera in totale distacco

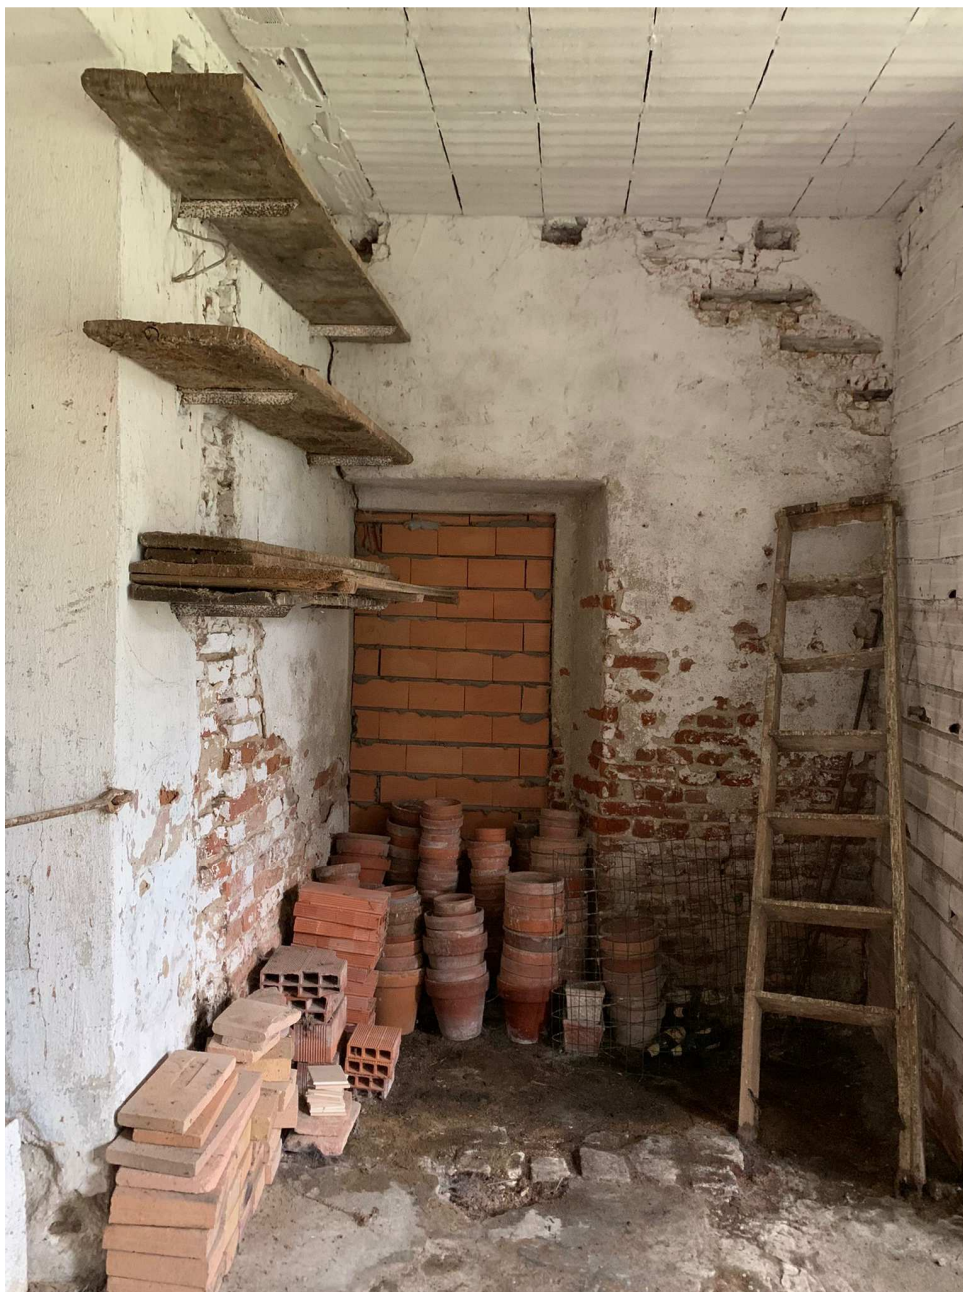
Servizio igienico muratura a mattone

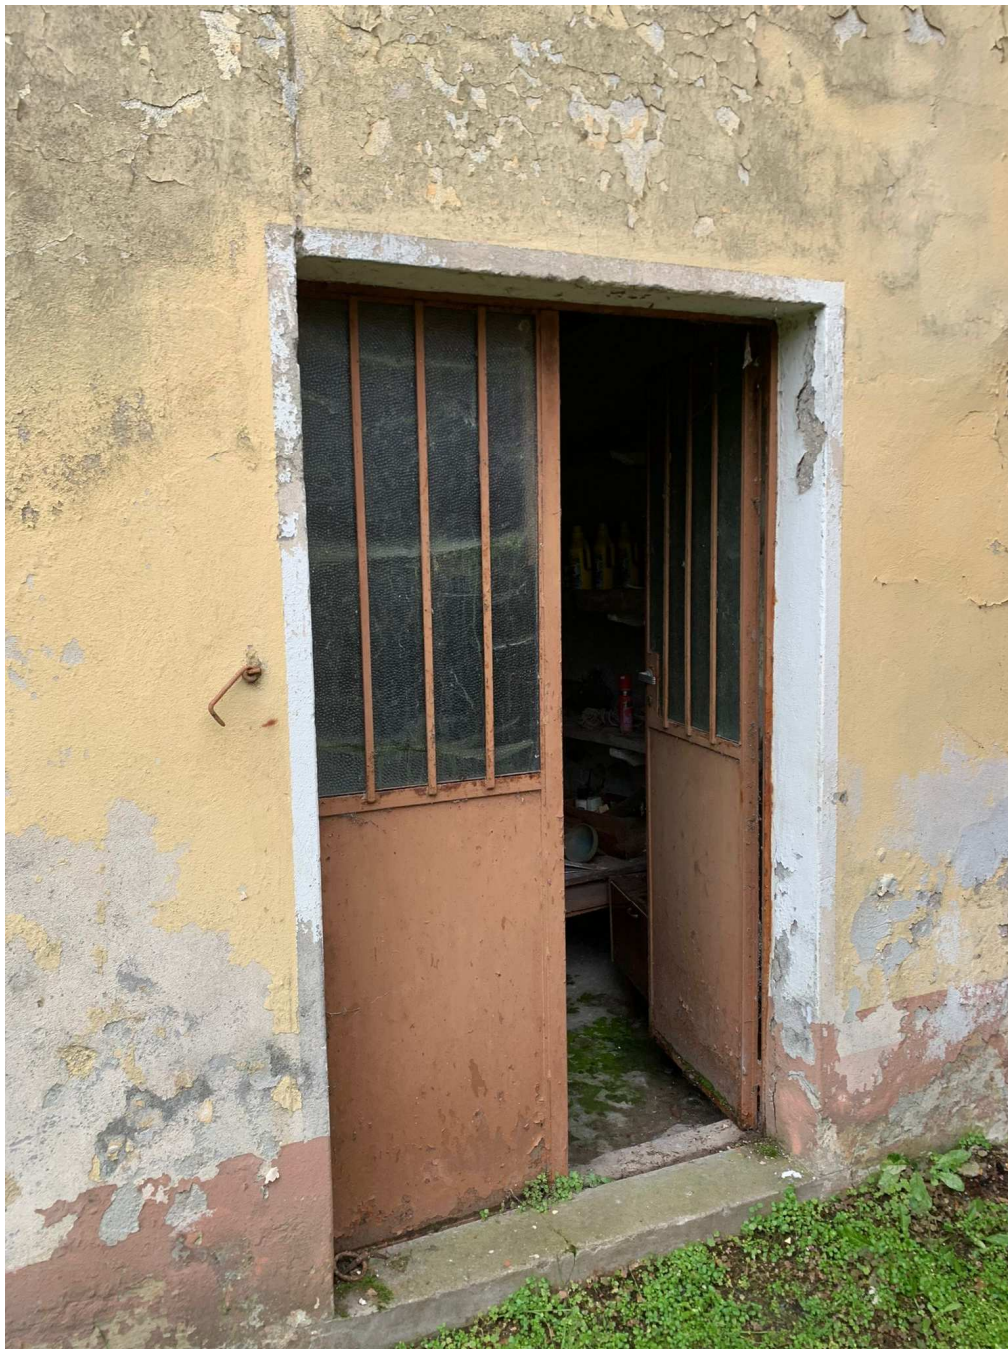
Porta in ferro e vetro

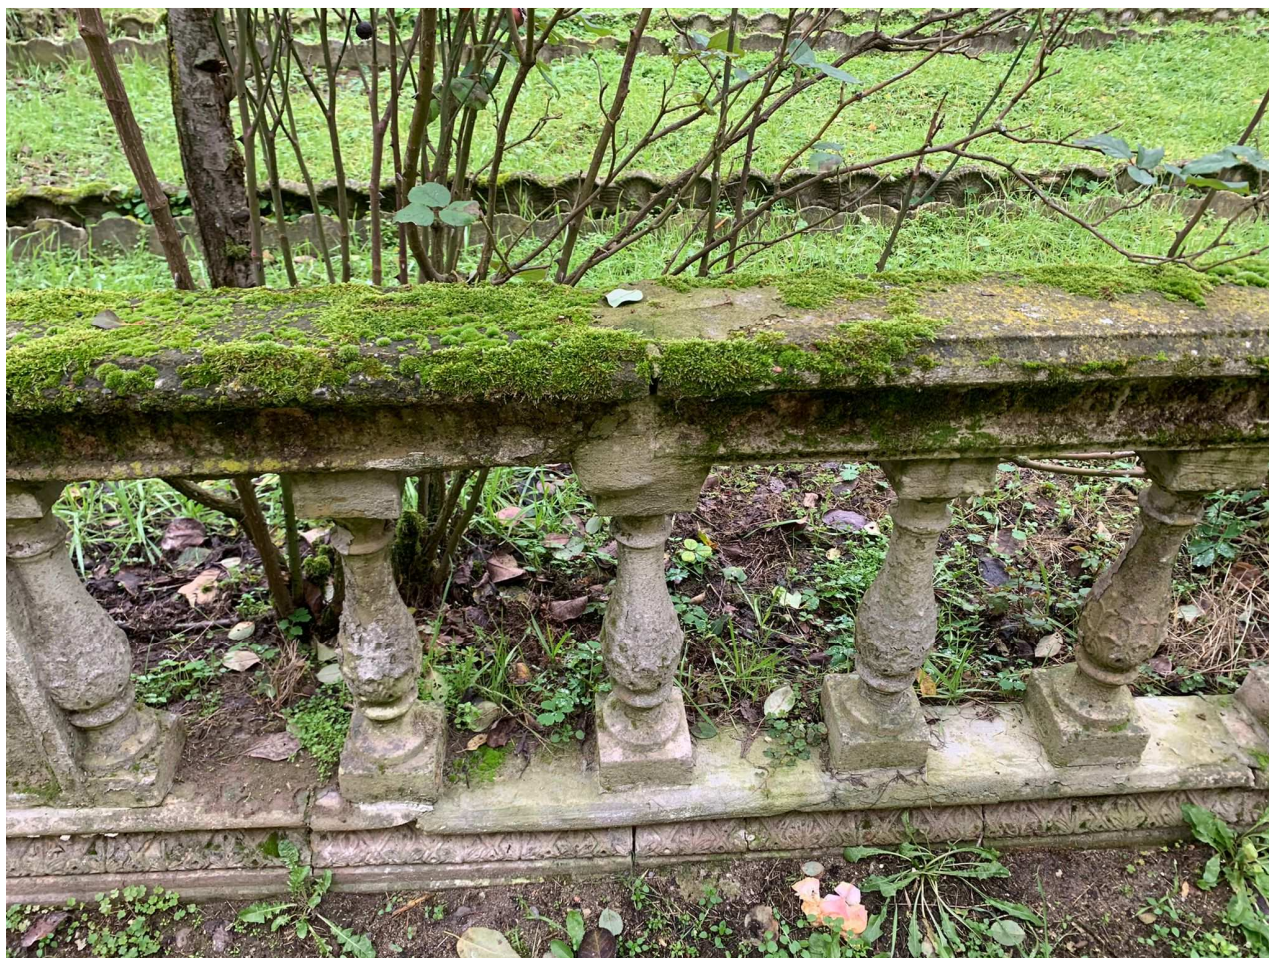
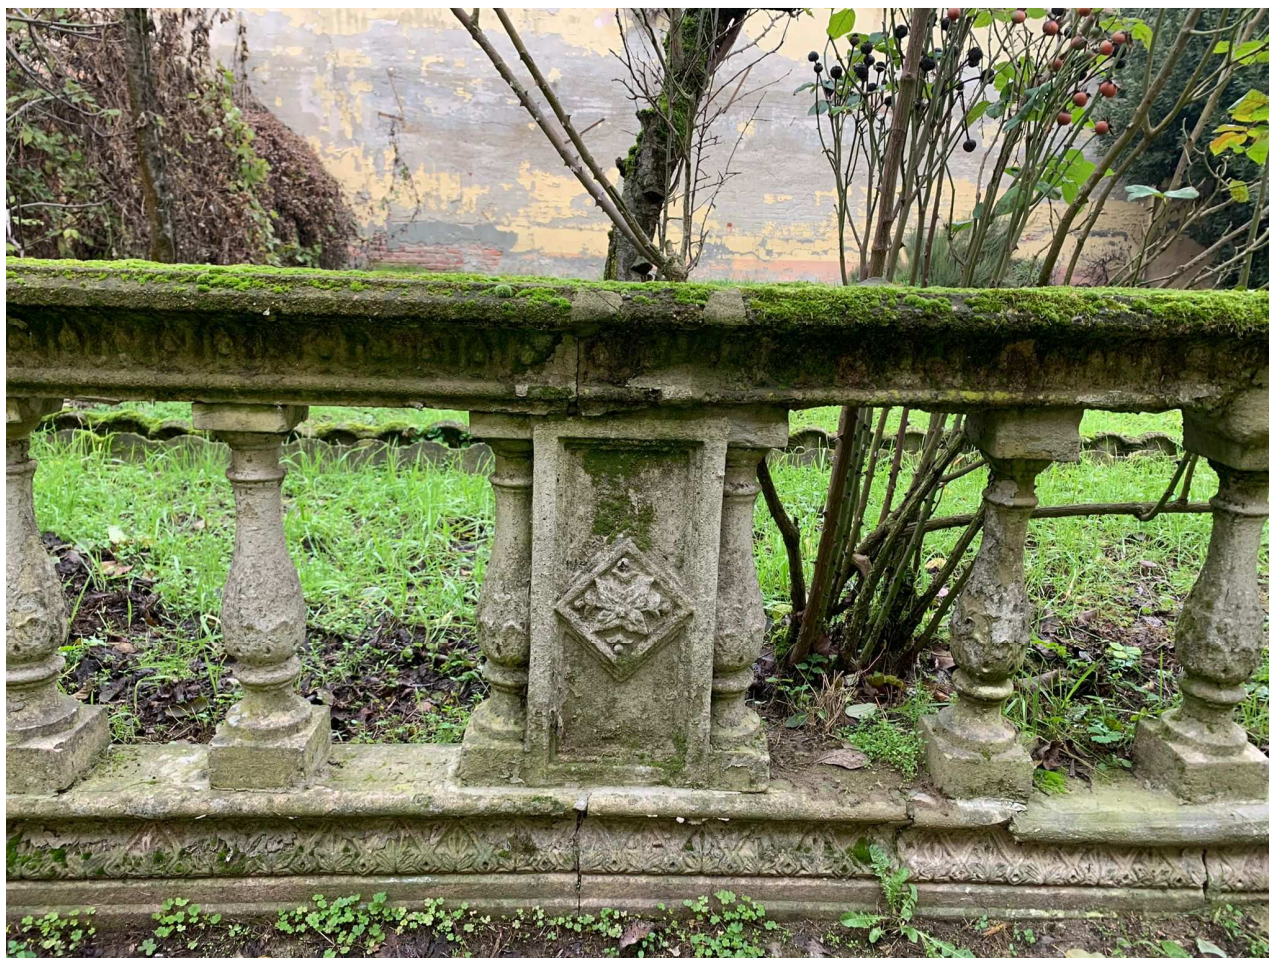
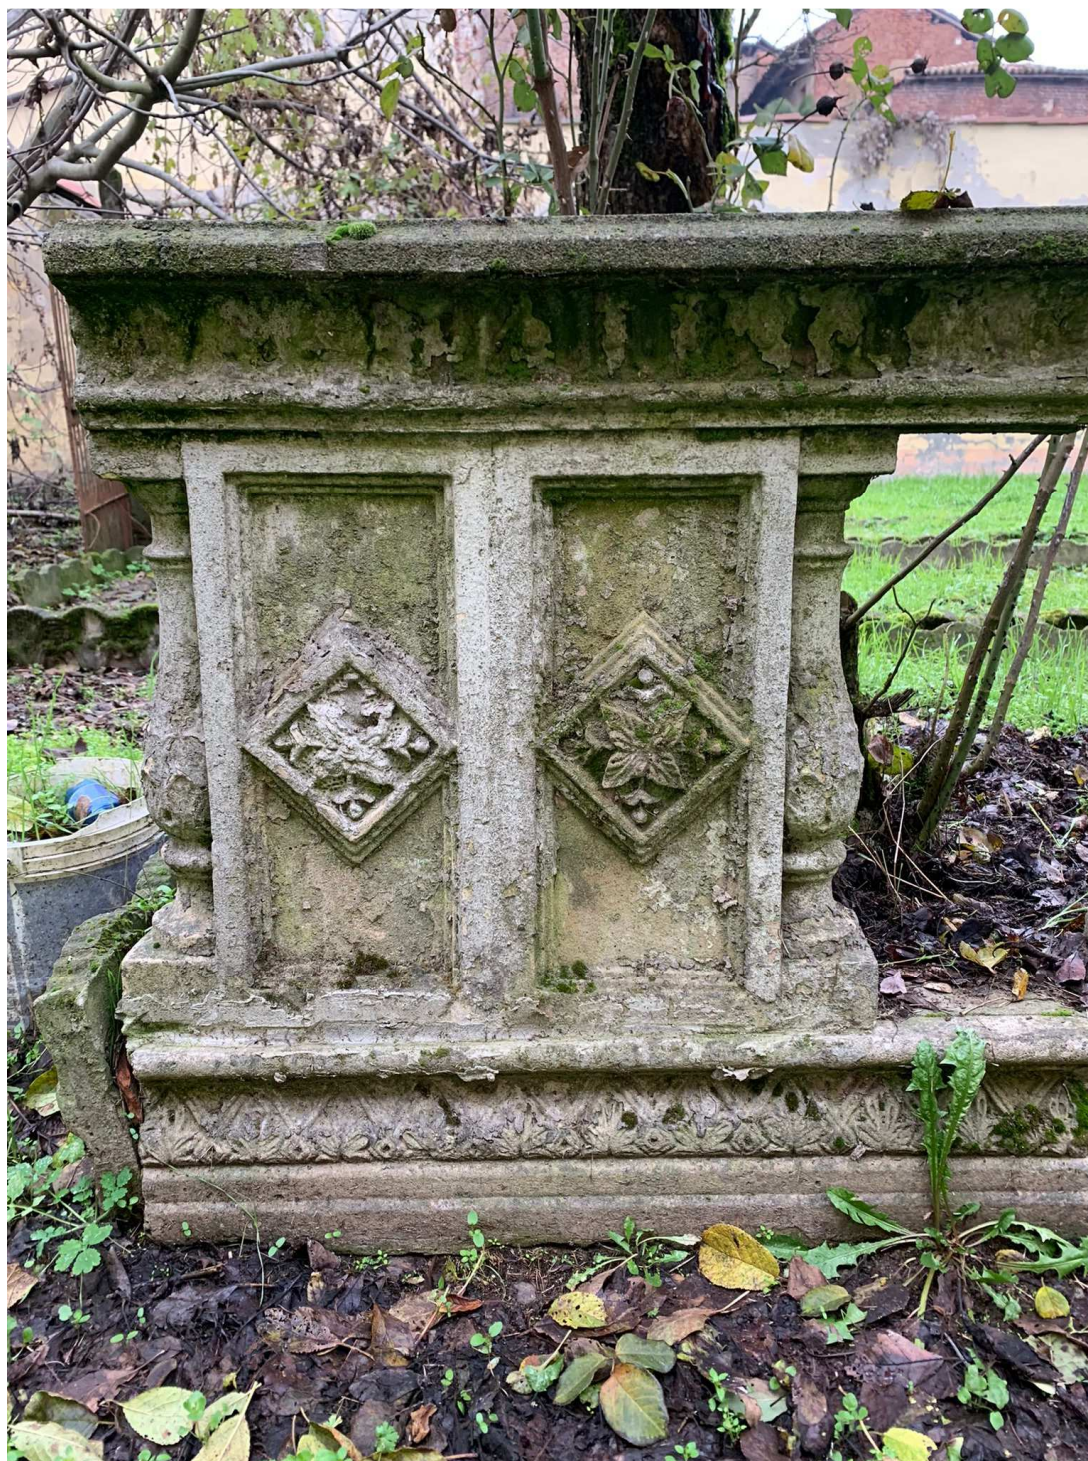
GIARDINO - BALAUSTRATA IN AGGLOMERATO

Immagine che rappresenta un forte degrado dovuto all'esposizione a intemperie e a sbalzi climatici

Come metodologia d'intervento sulle superficie delle facciate esterne si consiglia l'asportazione della pittura in distacco attraverso l'uso di raschietti ed il successivo preconsolidamento delle medesime con idoneo prodotto.

Andranno successivamente asportate le porzioni di malta incoerente a base cementizia e risarcite in malta idonea, a calce, applicata a più cicli.
